1998年4月1日から2日にかけて長野県中部で発生した雨水*

牛山素行**

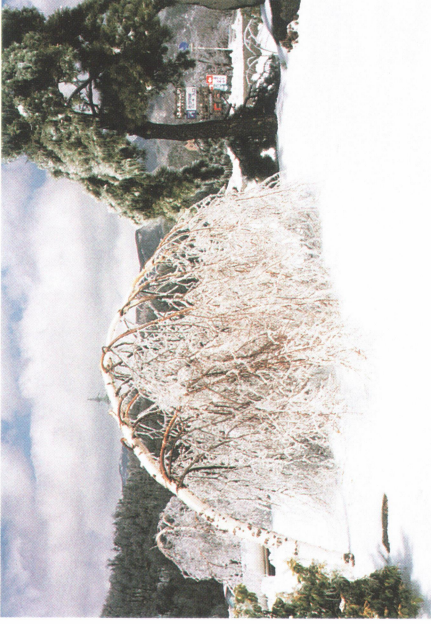
写真2 雨水が付着し曲がったシラカバ、長野県小県郡和田村男女倉。

写真2は、小県郡和田村男女倉付近のシラカバの状況である。この木の枝部を標本として採取したのが写真3である。現地で計測したところ、全長16 cm、重量1 gの枝に、70 gの雨水が付着していた。写真4は同じ場所のアカマツへの雨水付着状況である。この木の場合、全長32 cm、重量56 gの枝に、1620 gの雨水が付着していた。雨水付着量の実測例はあまりないが、1923年1月の長野県富士見地区における事例では枝の重量の5~17倍、1923年4月の長野県木曾地区での事例では28~31倍の重量の雨水が付着している事が報告されている(松島, 1923)。今回の事例は、これらを上回る規模と見られる。

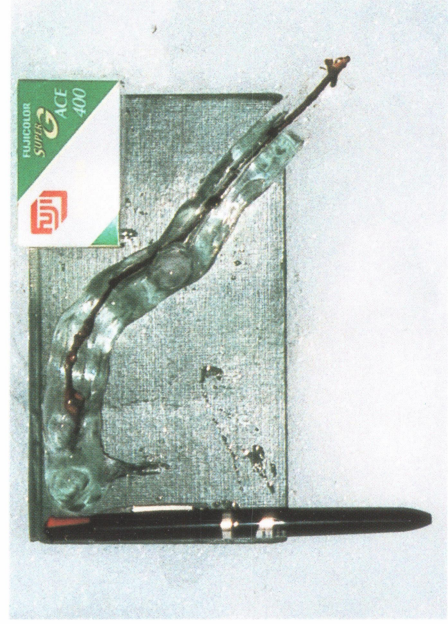
写真3 シラカバ枝へ付着した雨水、写真2のシラカバの一部。

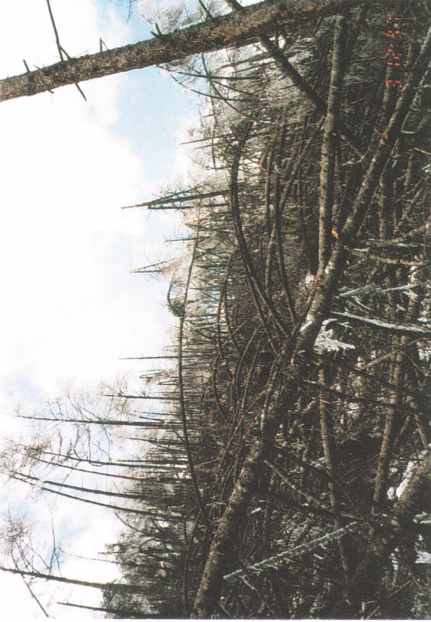
写真1 雨水により倒伏したアカマツ林、長野県小県郡長門町大門峠付近。

1998年4月1日から2日にかけて、長野県中部を中心に、大規模な雨水が発生した。詳しい発生域、発生時刻に関しては十分な情報が得られていないが、新聞報道や4月2日、3日に筆者が行った現地調査結果などを総合すると、今回の雨水は4月1日の夕方ごろから発生を始め、2日朝には発生が終了したものの、雨水自体はその後数日間残存したものである。新聞報道によれば、この雨水により、JR中央本線が2日午前10時頃まで運休したほか、倒木による電線の切断で長野県内の1000戸以上が停電した。また、松本市の崖の湯(第1図)では温泉旅館の一部が倒木により破損する被害もあった。各地で倒木(写真1)が発生しており、林業関係の被害額もかなりの規模に上る事が予想される。

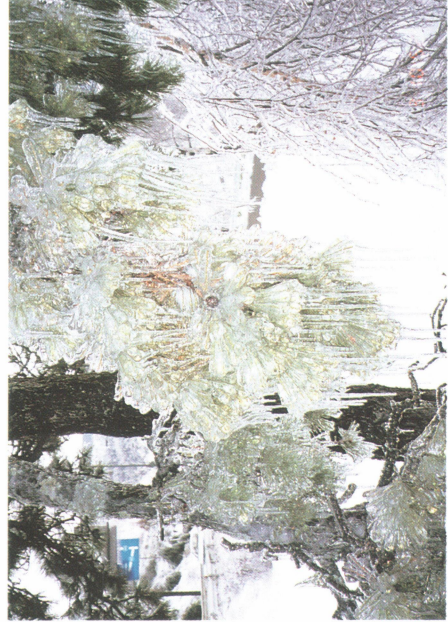
写真4 アカマツへの雨水付着状況、長野県小県郡和田村男女倉。
