# ふぶきによる電線着雪

波 多 正 二

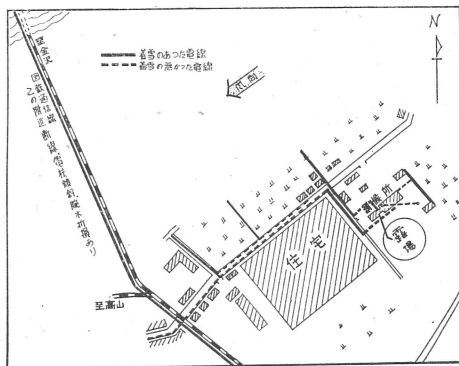
第 1 図 測候所付近電線着雪状況

第 1 図は測候所付近の電線着雪状況である。着雪のある電線と着雪のない電線があり、ほぼ北西から南東方向に張られた電線に着雪していることを知った。着雪の形は円筒状であたかも大きなアイスキャンデーのようで固く電線に凍りついて容易に取れず、固さはアイスキャンデーより少し柔かな程度であった。写真は測候所の北西方約  $500\sim 600\text{m}$  の国鉄通信線被害状況である。電柱の片方だけに雪が吹きつけられた跡があり当夜のふぶきの模様がかがわれる。

当地方は4日の14時頃から北東風10m/sを越え、みぞれ模様で夜間猛ふぶきとなり12時には平均風速16m/sを越えた。雪質はずっとぬれ雪で地上にはあまり積らなかった。降水量は4日から5日の3時頃までは充分にあり、降雪もあった。3時以後はほとんど降っていない。この度の電線着雪が起った時間は4日の夜から5日の3時頃までの間と推定される。気温もその間0°Cから1°C位の間で電線着雪には適当な気温であった。風は3時まではずっと北東風で風速はほとんど10m/s以上である。3時以後は風速も次第に衰えている。以上の状況を総合すると、この電線着雪は4日の夜から5日の午前3時までの強風時に発生したものと推定される。写真に示した国鉄通信線の事故発生までの記録を見ると20時頃から混線があり、24時には全線不通となり、奥羽-富山間の通信は全く杜絶の形となった。これによってもこのたびの電線着雪はふぶきによるものであり、先に述べたように北東風に直角に近く張られた電線のみに着雪があり、並行に張られた電線には全く着雪していない事からみて北東の強風により湿雪が吹きつけられて発生したものとしてもよからう。

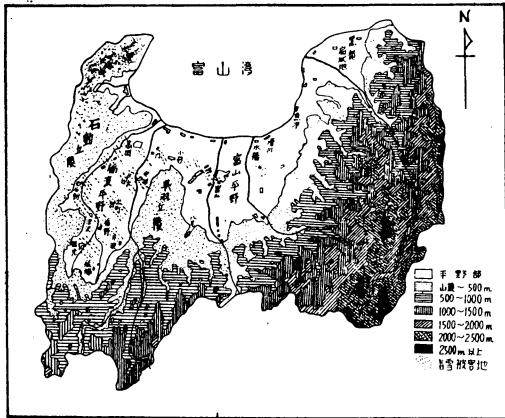
第3図 富山県の地形と電線着雪による被害地域

電線着雪による被害は富山より東は少く北東風の卓越する富山平野の西部から礪波平野にかけて発生し、沿岸部と山間部にはほとんど被害が無く、特に礪波平野に被害が集中した。第3図の富山県の地形図を見ても富山平

野の西部から礪波平野にかけて北東風卓越が推定される。当日県内各地の降雪状況を見るのに5日9時に観測した積雪と前日9時に観測した積雪の差を当日の降雪量として県内各地の分布をしらべた。県内北西部に積雪が少いのは湿雪のため積らなかったのであろう。県内各地には相当な降雪もあるが着雪の発生した地域と着雪の発生しなかった地域があることは当時の風と気温分布が影響しているものと思われる。被害状況はほとんどがほぼ

北西から南東に張られた電線に被害があったようである。各地の着雪機構も富山付近のものと同じと考えられる。
