石狩川源流域の積雪調査中の 航空事故と気象状況について*

孫野 長治** 播磨屋 敏生** 山崎 武**

まえがき

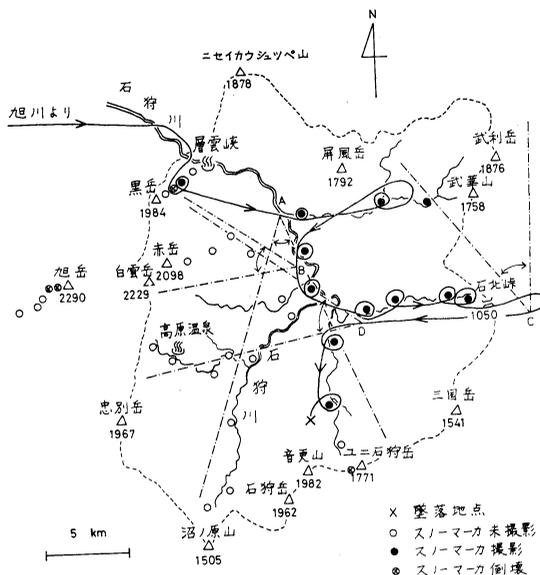
第1図 観測地域と事故当日の推定飛行航路

したマーカーの番号が記してあった。カラーフィルムが水で濡れていたが、現像が可能であった。これでフィルムの撮影順序、したがって飛行コースの大体が推定できる。スノーマーカーの大きさと形、設置した位置と方向、撮影したレンズの焦点距離がわかっているのだから、スノーマーカーをどの方向、距離から撮影したかという点まで推定できた。これらを基にして推定した飛行コースが第1図の実曲線矢印で示してある。

1本のスノーマーカーを撮るためには、マーカーを中心に直径約500mの円弧を時計の逆方向にえがきながら、原則として2枚の写真をとってあった。マーカーに対しては比高100~200mの超低空で飛行している。第1図の飛行コースのループは実際よりも大きく描かれている。

飛行コースのあとを辿ってみよう。12時半ごろ第1図にみられるように層雲峡温泉から盆地にはいり、黒岳北方で旋回して撮影を開始した。この群のマーカーで倒壊したもの(図中の⊗印)があるから発見に手間どり、旋回をくりかえしたかも知れない。第1図では無駄なく最短コースをとったものと仮定してある。

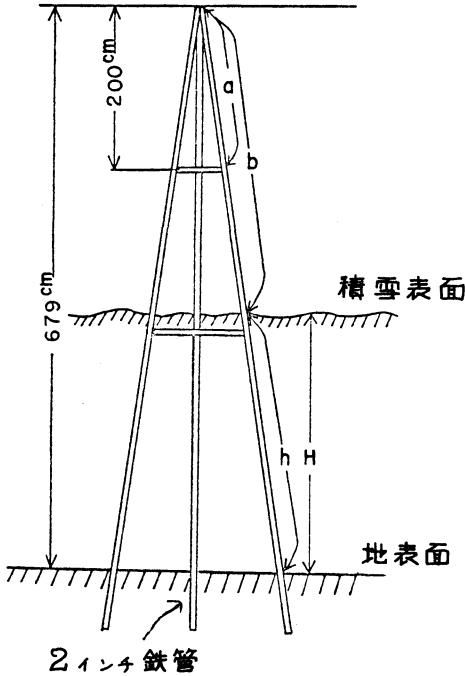
第2図 やぐら式スノーマーカー

スノーマーカーは第2図に示すように、3本の2吋鉄管を組み合せた一種の三角やぐらで、頂点から2mのところ横棒が入っている。頂点から横棒までの長さ、つまり図の(a)と、頂点から積雪表面までの長さ、つまり(b)との比を航空写真から求めれば、aの長さの絶対値がわかっているので雪に埋もれた部分すなわち積雪深(H)が計算される。

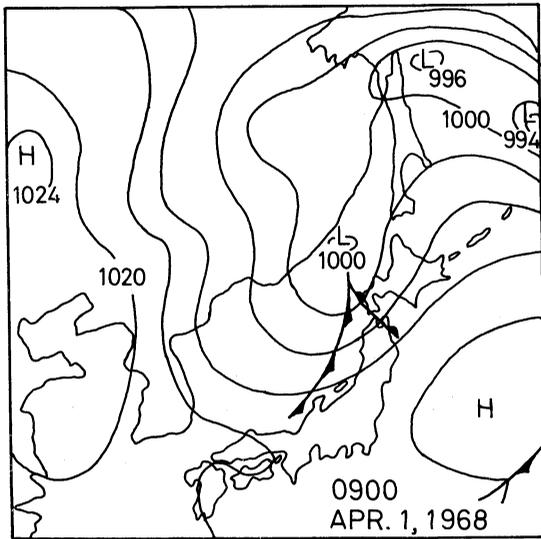
第3図 昭和43年4月1日天気図

第3図は当日(4月1日)09時の地上印刷天気図である。パイロットが気象判断をしていた時刻には、北海道の西方に小低気圧があった。しかし前日の21時の天気図には記されていなかったので、時間的にパイロットは小低気圧の存在に気付かなかったであろう。また第4図に

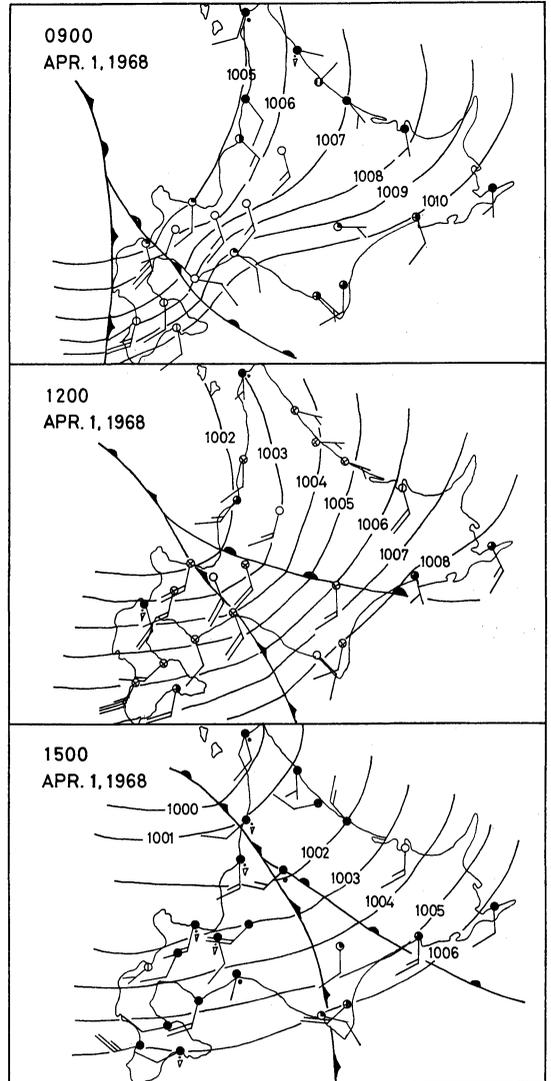
第4図 4月1日のメソ天気図

当日の09時, 12時および15時のメソ天気図を示すが, 出発直前の09時には札幌地方および観測地域までの航路は快晴であった。しかし実際の観測時刻の14時ごろには, 温暖前線と寒冷前線があいついで観測地域を通過したことがわかる。

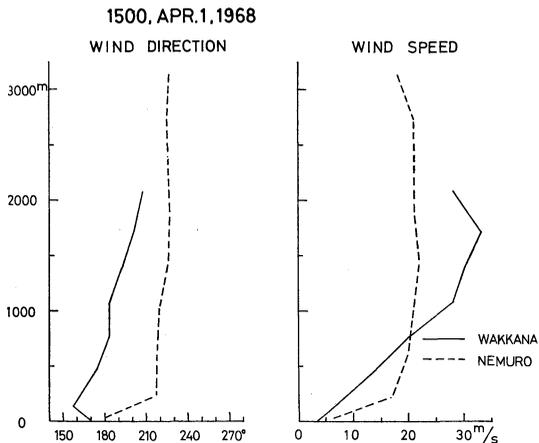
第5図 4月1日の風の垂直分布

当日、高度1800mのスノーマーカーは発見できなかったが(倒壊のため)、1200、1400および1600mのものを撮影しているので、飛行高度は1400~2000mと推定される。この時刻に近い稚内・根室の風の垂直分布を第5図に示す(札幌は欠測)。飛行高度の範囲では、根室では南西の風20m/s、稚内では西よりの30~35m/sに達し垂直シヤーもかなり認められる。このことから観測撮影当時には南西の20~30m/sの強風が吹きすさんでいたものと思われる。

1. 今後、視界はよくても風の強い日は観測飛行を中止する。
2. 500m はなれても写真の分解能にまだ余裕があるので、場合によっては 1000m の距離から撮影して

3. スノーマーカーの発見が困難なときは、撮影を断念してその附近の状景写真をとってくること。
4. 気象の安定すると予想される4月の中旬まで飛行を延期したらどうか。
5. 今後は無色の雪眼鏡を使用する。黄褐色の雪眼鏡ではスノーマーカーの色と同色になってかえって発見にくい。

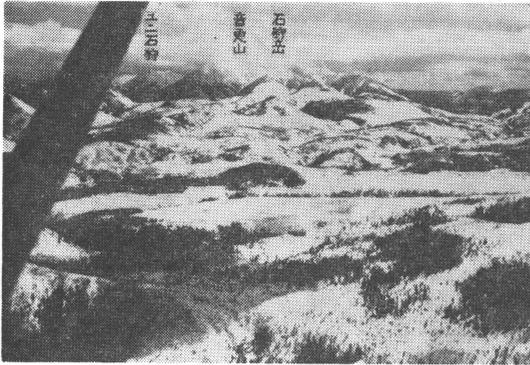
写真1 A点より音更山, 石狩岳をのぞむ

その後、東方の石狩川支流に向い、この間に葛西は第1図A点で南方の石狩岳、音更山山塊を赤外フィルムで撮影した。写真1がそれである。この30分~1時間後に音更山中腹に墜落した。武華岳に近いスノーマーカーは発見に失敗したか、気流が悪かったためか、撮影されなかった。

墜落地点に近い音更山(1962m)、石狩岳(1982m)は写真1でみられるように山頂がかすかに見え、その東方(向って左)のユニ石狩(1771m)の山頂だけが見えない。したがって墜落の約30分前に附近の雲底高度は1700~1900mと推察され、気象学的に推定した高度よりも600mくらい高かったことは確実である。ただ音更山、石狩岳の南外側は写真1で想像されるように雲底も低く雲量も多かったように思われる。

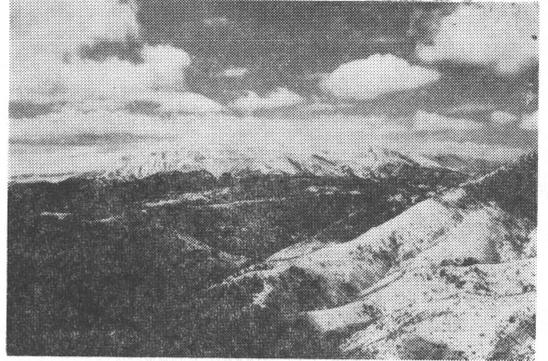
写真4 D点より白雲岳, 黒岳をのぞむ

岳・赤岳・黒岳を写真4のように撮影した。写真1と比べてこの間に雲の状況に大差のなかったことがわかる。音更山方面で2本のマーカーを撮影した。ここで気付いたことは、前半のマーカーの写真には影が全部写っていたが後半のものには写っていない。したがって後半に雲量が時間的に増加したか、または観測地域の南方の雲量が多かったかであろう。

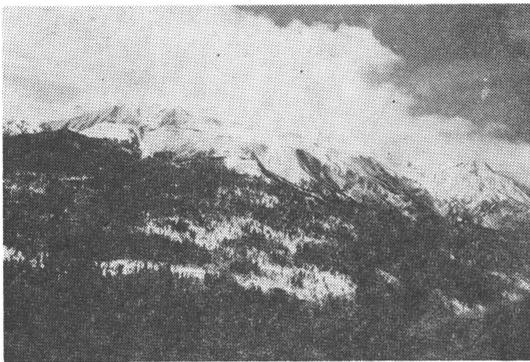
写真2 B点より白雲岳(左), 黒岳(右端)をのぞむ

再び石狩川本流に引返してマーカー2本を撮影して東方の石北峠方面に向った。この間、第1図B点で白雲岳、赤岳、黒岳の山塊を写真のように撮影した。写真1や2から当時の雲の状況とくに雲底がよくわかる。

後の山であるが、山頂が雲底すれすれに見えるところから、観測地域の西方では雲底が2000m前後であり、また写真3にみられるように北東側では雲は武華岳(1758m)より高かった。

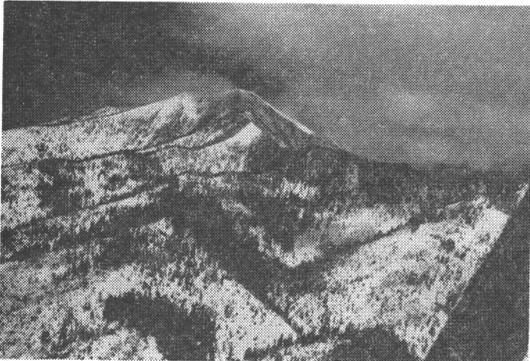
写真3 C点より武華岳をのぞむ

石北峠方面では4本のマーカーを撮影し、峠の東方で右旋回をおこなって引返した。この際にC点で北方の武華岳を撮影した(写真3)。写真から推定されるように武華岳の東方(向って右)に雲があったが観測地域側(左)は晴天であった。午後3時ごろ石北峠から東に霰が降ったそうである。

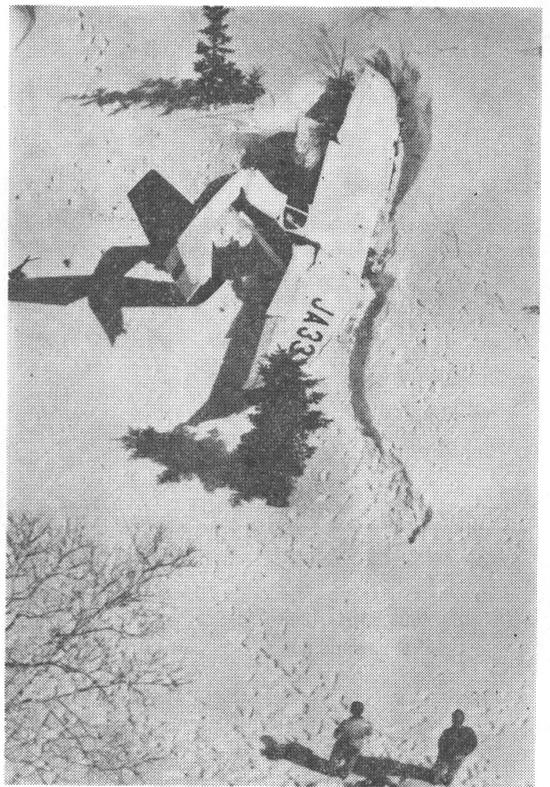
写真5 墜落した観測機(陸上自衛隊札幌飛行隊撮影)

フィルム番号からみると、18コマ目で音更山北方のスノーマーカーを至近距離から撮影し、19コマ目はフィルムを捲上げたまま、真青に感光しており、残りは勿論真黒であった。そうして附近の音更山北方の中腹1080m高度に写真5の如く墜落激突して全員死亡した、

墜落時刻は4月4日午後1時半から2時半の間と推定される。1時間もの開きがあるのは、機体に残された二つの時計の指針の停止位置の相違による。もしマーカーの発見に手間どることなく能率よく事ははこんだとすれば、飛行速度から考えて午後1時半ごろ墜落現場に到着した計算になる。

正式の事故調査によれば、パイロットや航空機そのものに事故原因に関連があると認められる事項はなかった。しかし「激突前にはプロペラは停止又はそれに近い状態にあったと認められ」、「発動機の出力が停止又はそれに近い状態になったのは気化器の凍結によるものと推定され」、その結果「高度を失なった」と推定されている。

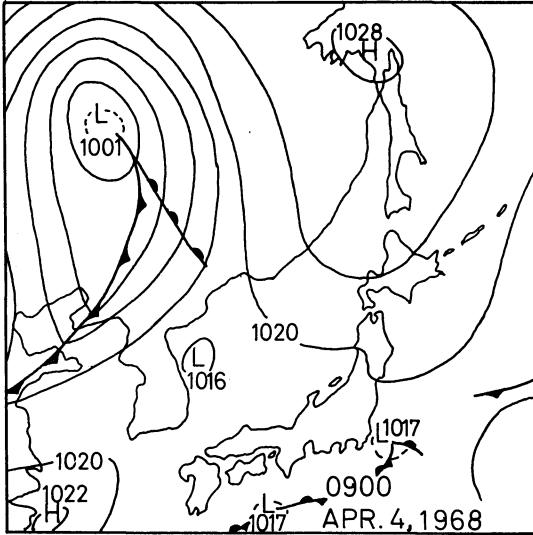
第6図 4月4日09時 天気図

当日の朝は第6図の印刷天気図にみられるように、北海道は高気圧に掩われて気圧傾度もゆるく、飛行条件としては全般的によかったと判断される。また第7図に観測機の出発時に近い09時と、観測時に相当する12時の北海道の天気図を示す。出発時には道央の測候所の資料はないが、道北・道東では北風で雨、道南は快晴であった。15時には道南は曇り始めたが、道央では特に気象が悪化した傾向はよみとれない。

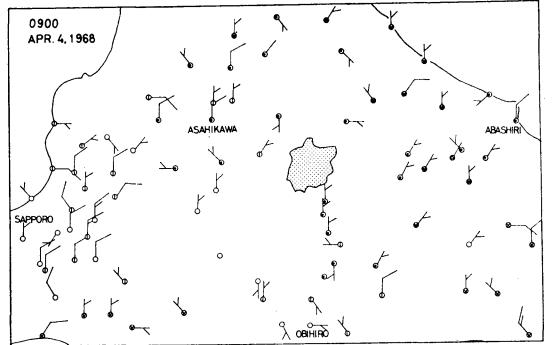
第8図 4月4日観測地域周辺の気象情況

区内観測所の資料をつかって観測地域周辺の気象状況を調べたのが第8図である。図の中央の打点区域が、この研究で目的とした観測地域である。パイロットは勿論

このように詳細な資料はみていなかったが、札幌から観測地域に至る間は快晴であり、地域の北方に降雪域があって、午後には北東風によって降雪域が観測地域の北東側をとり囲んだ可能性がある。とり囲むといったのは、観測地域は周囲を 1000~1700m の山で囲まれた盆地であり、雲が低ければ山が障壁の役目をすると考えられるからである。この点については写真 1 と 4 を参照されたい。

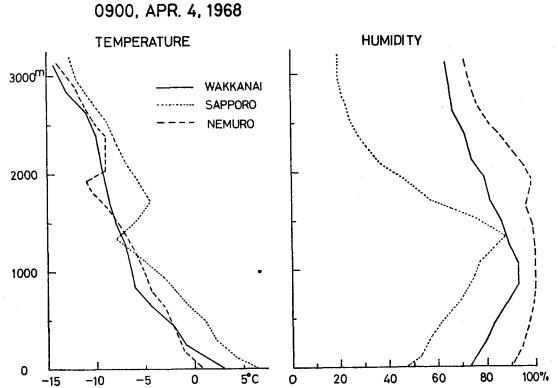
第10図 4月4日の気温、湿度の垂直分布

第 10 図に同じく道内 3 点で測った朝の気温と湿度の垂直分布を示す。札幌では高度 1500m 付近に、根室では、2000m 付近に逆転層があったが飛行高度の 1000~1500m では -5~-7°C の気温であった。上空では気温の日変化は小さいので、観測時の気温もこれと大差がないと推定してよいであろう。

音更山北方の海拔1000mのスノーマーカーを超低空で撮影し、その直後に事故が起きたと思われる、附近の1080m高度の山腹に墜落したことから考えて、その時の高度は1100~1200mと考えるとよいであろう。この高度の気温は $-5\sim-7^{\circ}\text{C}$ と推定され、風向は北よりで5,6m/sの風速と思われる。

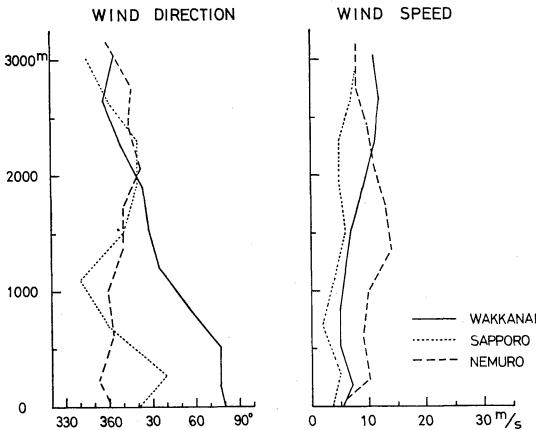
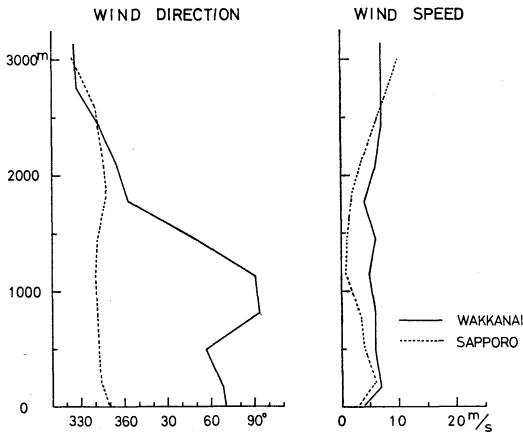
第 9 図：4月4日の風の垂直分布

札幌、根室および稚内のゾンデの資料によって飛行高度の風を推定してみよう。第 9 図上にみられるように、当日の朝の高度 1000m 付近では稚内内が風速 10m/s 以下、札幌・根室では 5 m/s 以下であり、墜落時に近い 15

時には第 9 図下にみられるように稚内・札幌とも地表から 3000m 高度まで風速が 10m/s 以下、とくに 1000m 付近は 2~6 m/s の弱風であった。

当日の天気図から考えて道央に局地的な不連続線の存在は予想されず、また気象の急変も考えられない。また北海道を囲む 3 点の風速が極めて弱かったことから、観測地域の観測時にも風は弱く、多くとも 5~6 m/s と推定される。
