上層における金属（アルミニウム）の 大気腐食について*

要旨

雲中で形成されている降水粒子のスペクトラムを測定するために飛行機観測を行った。この一連の観測は、1968年9月30日、10月3、4日にわたり、そのときの関東地方上空の雲はどれも層状雲であったが、10月4日の記録だけが、センサとして使っているアルミ箔の一部に著しい腐食現象が現われた。そして、この記録からは降水粒子の読取りが逐に不可能になったということを経験した。後日この部分を抽出して、X線回折と電子顕微鏡で観察したところ、水酸化アルミニウム（バイアライト）が生成されていることが分かった。常温大気中ではアルミニウムからはバイアライトは生成されにくいことを考えると、上空の大気中に化学的に強力な腐食物質が存在していたものと想像される。蛍光X線回折によって、これらの腐食面に多量の硫黄、塩素分のあることが分った。

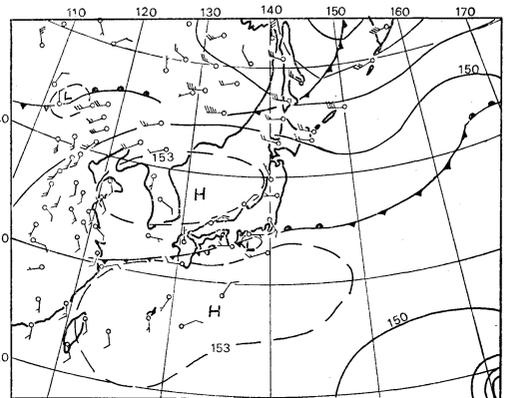
第1図 1968年10月4日の850mb 天気図

第1図から風系を判断すると、Obs. No. 6, 7の観測点へは、南東寄りの風が吹き込んできていることが考えられ、鹿島地区からの風が流入していると思われる。

多量の硫黄化合物や塩酸のような塩素化合物のこの地域への流入も考えられる。

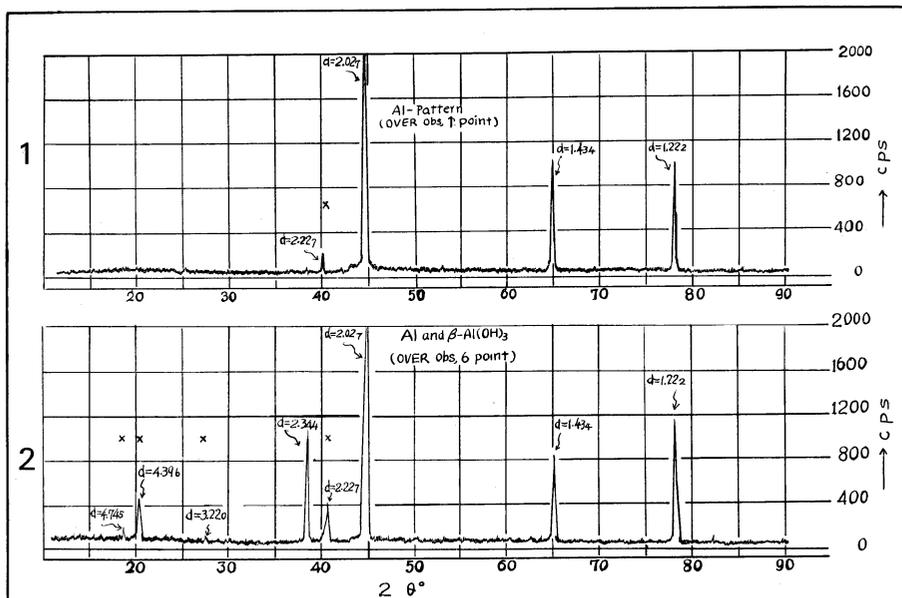
第5図 観測点 No. 1 と No. 6 試料のX線回折像

第5図-1は、Obs. No. 1における腐食のなかったアルミ箔についてのX線回折、第5図-2は、Obs. No. 6における腐食のはげしかったアルミ箔についてのX線回折像である。

にあらわれているようなアルミニウムの特徴的な回折像が得られているが、腐食のはげしいアルミ箔については、これらの回折角の他に、

に強い回折像があり、これらは水酸化アルミニウムのバイアライト (Byerite) $\beta\text{-Al(OH)}_3$ の特有なものである。

バイアライトは、アルマイトやペイライトのような水酸化アルマイトの生成条件よりも、もっとはげしい腐食条件で生成されるものである。

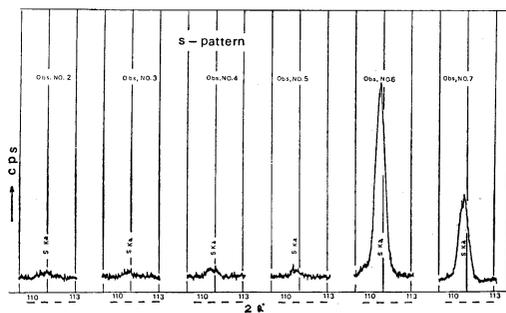
第6図 各観測点の蛍光X線 (K α 単位) によるSの回折像

そこで Obs. No. 2 より Obs. No. 7 までの観測点における各アルミ箔の蛍光X線回折像をとってみた。第6図は、それぞれの各観測点におけるアルミ箔の上に着していた硫黄、第7図は塩素の蛍光X線像である。Obs. No. 6 と Obs. No. 7 の観測点においては、他の観測点における硫黄や塩素よりはるかに多いことが明らかである。とくに比較のために第6、7図の蛍光X線回折よりも低い1/2感度の回折像を第8図と第9図に示したが、Obs. No. 6におけるアルミ箔の腐食とバイアライトの生成がはるかに Obs. No. 1より進んでいたことが、これらの腐食物質の多いことによって証明されよう。

Obs. No. 6, 7におけるアルミ箔の腐食がはげしく、硫黄、塩素の量が他の観測点より多いこと、とくに、海洋上における塩素の量より多いことは注目すべきことであろう。
