## 北側の日本瓦屋根に被害が集中した竜巻の事例解析

## A Case Study on a Weak Tornado Damaging North Side of Japanese Tiled Roofs

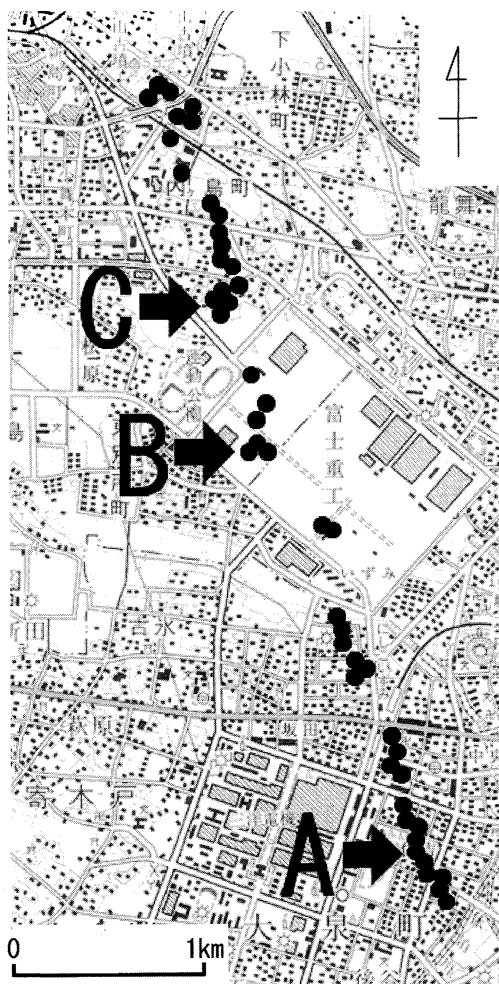
第1図は、太田市役所、大泉町役場とスバル物流(株)から提供された被害報告と現地調査で得られた被害地点の分布である。全長4.6 kmの線状の被害域が認められ、東京管区气象台(2001)の調査結果と矛盾しない。そして、この線状の被害域は竜巻に特有なものである。

9時15分頃にA地区で竜巻による被害が発生した。被害域は北北西に移動し、9時20分にC地区で被害が起きている。3.3 km離れたA地区とC地区の各1地点で、強風や轟音の直後に時計を確認したという比較的信頼できる証言が得られ、それぞれの竜巻の通過時刻(9時14.5分と9時20.0分)を基に移動速度は約10 m/sと推定された。

第1図 竜巻に伴う被害分布, ●は竜巻による被害地点を示す。AからCは竜巻についての重要な情報が得られた地区を示す。背景の地図には、国土地理院1/25000地形図(足利南部)を使用した。

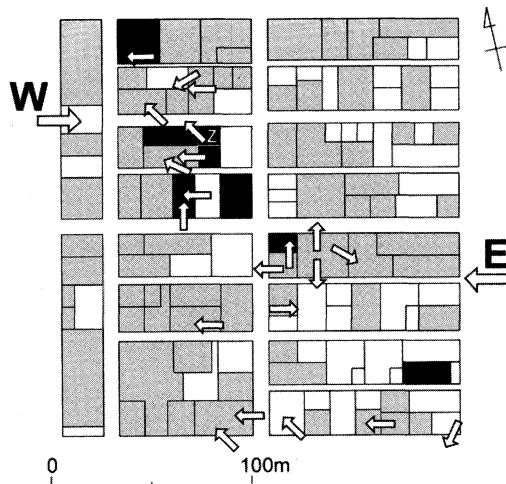
第2図 A地区における風向分布と家屋配置図、矢印は聞き取り調査と痕跡から推定された地上での風向を示す。家屋配置図の灰色は瓦に被害がなかった瓦屋根の家屋、黒塗りは瓦に被害があった瓦屋根の家屋、白抜きは瓦屋根以外の家屋を示す。白抜きのZは、第5図の平屋家屋の位置を示す。

第2図の矢印は、A地区の現地調査から判断した竜巻通過に伴う風向分布である。黒塗りは、屋根瓦に被害を受けた家屋を示している。被害が集中した領域(図のZ周辺)では、東南東風や卓越風と同じ南南東風が認められ、概ね竜巻の移動方向と一致する。

この地区で、日本瓦に被害が確認できた家屋の位置を第2図に示す。黒塗りは日本瓦に被害が確認できた家屋、灰色は被害が確認できなかった日本瓦の家屋、白抜きは日本瓦以外の家屋を示している。屋根瓦に被

害が確認できた家屋は、ほぼ一直線上に並び、それは第1図に示した竜巻の経路と一致している。

この竜巻の通過域に20余軒の日本瓦家屋があり、8軒の家屋の屋根瓦に被害が認められた。そのうち5軒は北側の屋根のみに被害があり、南側の屋根のみに被害があった家屋はない。残りの3軒は北側と南側の屋根に被害があるが、北側の被害が圧倒的に大きかった。

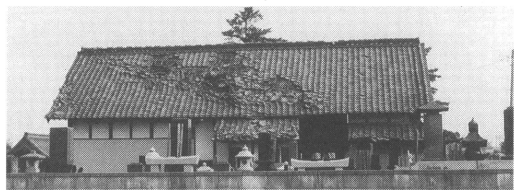
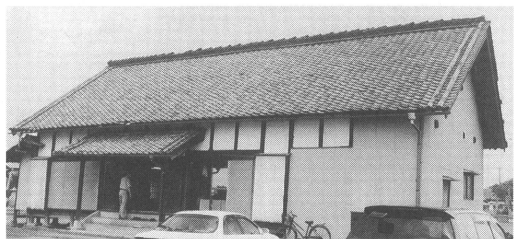
第3図 C地区にあるR寺の北側(上)と南側(下)の屋根の様子。

第3図は、C地区にあるR寺の被害写真である。この寺院は、南南東を向いている。写真から分かるように、南側の屋根瓦に被害はないが、北側の屋根では100枚以上の瓦が剥がされている。剥がされた瓦が数cm~2m西側に移動していたことから、部分的に東風成分が強かったことが分かる。痕跡2から推定される竜巻周辺の卓越風向(南南東風)と瓦が移動した方向が異なることは、4.2で考察する。

半径 20 m 以内に家屋がない C 地区の R 寺 (第3図)、A 地区の 2 階建家屋や 2 階建アパートの壁から西側 3.5 m に位置する平屋家屋 Z (第5図) でも、同じように西側へ瓦が移動している。これは、瓦を移動させた東風成分は建築物の影響で強い生じた風ではなく、竜巻に固有の風であったことを示唆している。第3図のように 100 枚以上の日本瓦を移動させるには強い風が必要であり、その風は竜巻に伴う旋衡風であったと考えるのが適当である。つまり、旋衡風に伴う東風成分が日本瓦を西側へ移動させたと考えられることで、卓越風とは異なる方向への日本瓦の移動を説明できる。

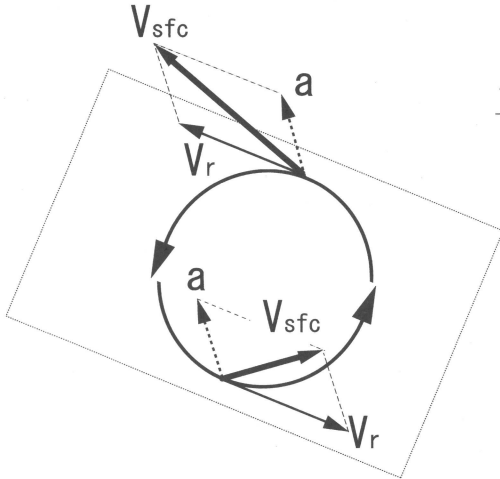
第4図 竜巻に伴う風速分布の模式図、中央の円は、竜巻に伴う低気圧回転の旋衡風を示す。細線、点線と太線のベクトルは、それぞれ竜巻に相対的な風( $V_r$ )、竜巻の移動速度( $a$ )と地上に相対的な風( $V_{sfc}$ )である。点線は屋根を示す。

第4図は、この竜巻に伴う地上風の模式図である。ここで竜巻に伴う風 ( $V_r$ ) は低気圧回転の理想的な旋衡風であり、それが 10 m/s の一般風 ( $a$ ) により流されていたと仮定する。地上に相対的な風 ( $V_{sfc}$ ) は、竜巻が北北西に向かって (家屋に対して左45度へ) 移動したため、竜巻の南半分では西風成分が弱められ、逆に竜巻の北半分では東風成分が強められる。その結果、南側の屋根よりも北側の屋根の瓦が剥がれ易くなり、北側の屋根の瓦に被害が集中したと考えられる。

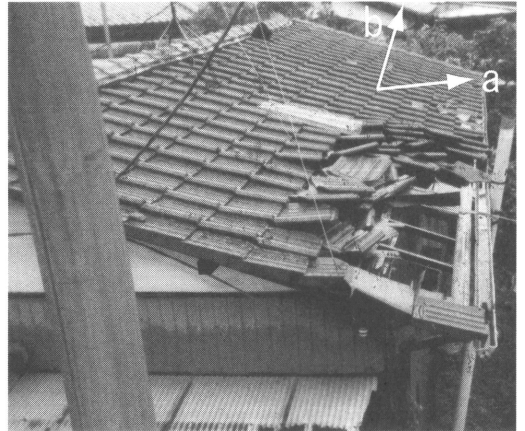
第5図は、第2図の家屋Zで見られた北側の日本瓦屋根の被害写真である。剥がされた日本瓦は西側に数 cm~1 m 移動している。竜巻の移動方向 ( $a$ : トタン等の飛散した方向から推定した卓越風) と瓦の移動方向

第5図 第2図の家屋Zの北側の日本瓦屋根の被害写真、矢印 a は竜巻の移動方向、矢印 b は日本瓦の移動方向を示す。

(b) とは 40~50 度の角度をなしている。この特徴は、A 地区における他の被害家屋や C 地区の R 寺にも認められ、卓越風とは異なる強い東風成分を持つ風が吹いていたことを意味している。
