新潟大火の写真

新潟地方気象台

去る10月1日の新潟大火の延焼の経過を示す写真が得られているので報告する。

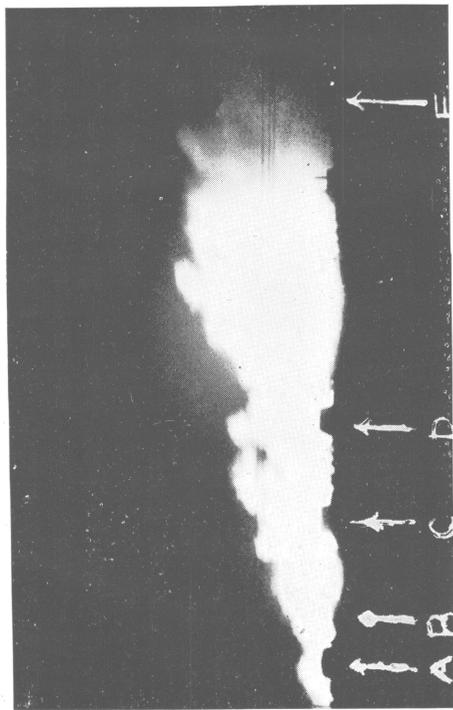
第1圖 焰上初期 (川瀬二郎撮影, 3時20分)

第1図は消防自動車のサイレンをきいて直に撮映したもので時刻は午前3時20分頃である。撮映位置は第4図のP点で、新潟地方気象台構内の台長官舎の裏木戸から出た所である。まだ初期で火煙の規模も小さいが午前3時05分に瞬間最大風速33.6m/sを観測した直後であり、これだけに見えるようでは大火となるのは必至と思われる。火事を見る見る拡大していった。風下の職員およびその近親の安否が気ずかわれる。第2図、第3図はこの延焼拡大

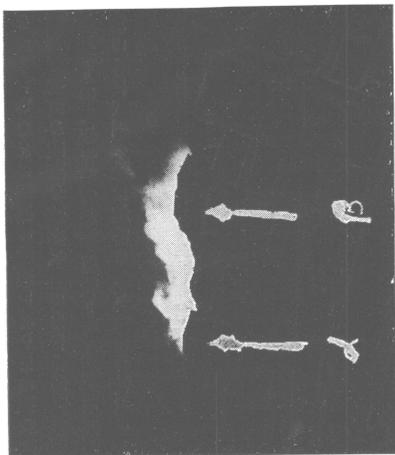
第2圖 延焼, 拡大期 (中野徳治撮影, 4時30分)

の経過を示している。第2図は4時30分頃、第3図は5時10分頃である。カメラの位置はQ点で風力塔の上である。火煙の手前に浮き上っている地物 $\alpha$ ,  $\beta$ , A, B, C, D, E, はそれぞれ第4図の同番号の建物に相当しており、 $\alpha$  = 電産会館,  $\beta$  = 新潟県森林組合連合会, A = 第四銀行新潟支店, B = 本淨寺, C = 眞淨寺, D = 超額寺, E = 丸山材木店である。これらを基準にして写真に見える火煙の中を第4図の上に鎖線で示してある。火災時の新潟の風向風速は第1表のとおりであるから写真を撮映した時刻には煙は WSW から ENE に流れていたものと思われる。その後風向が変るにつれて煙跡も東向きにのびているのがわかる。第4図の煙跡の部分は簡略な見取図であるが詳細は別に報告される筈である。

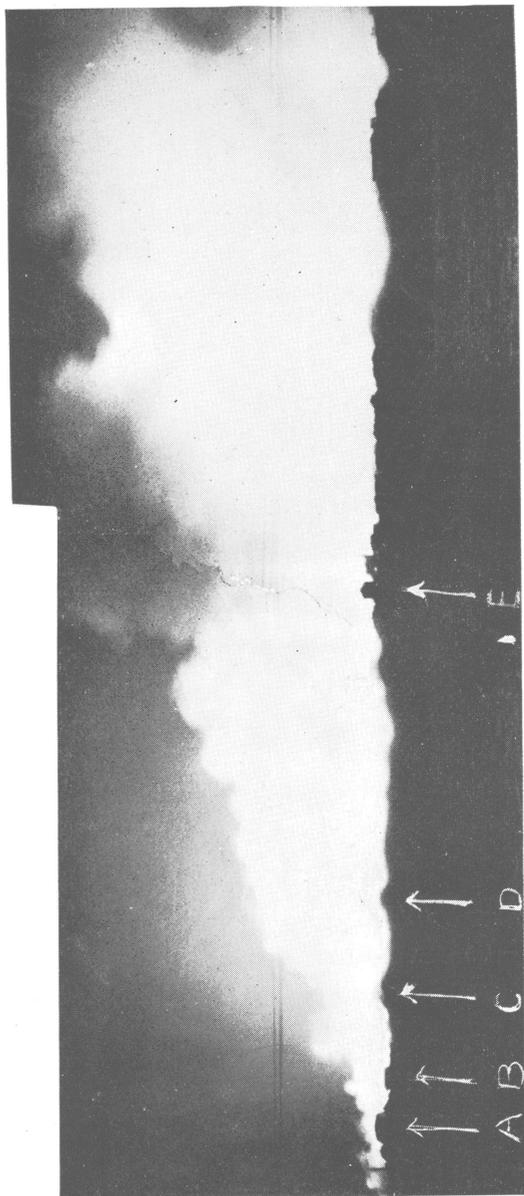
第3圖 焰上最盛期 (中野徳治撮影, 5時10分)
