本明川はんらんの跡

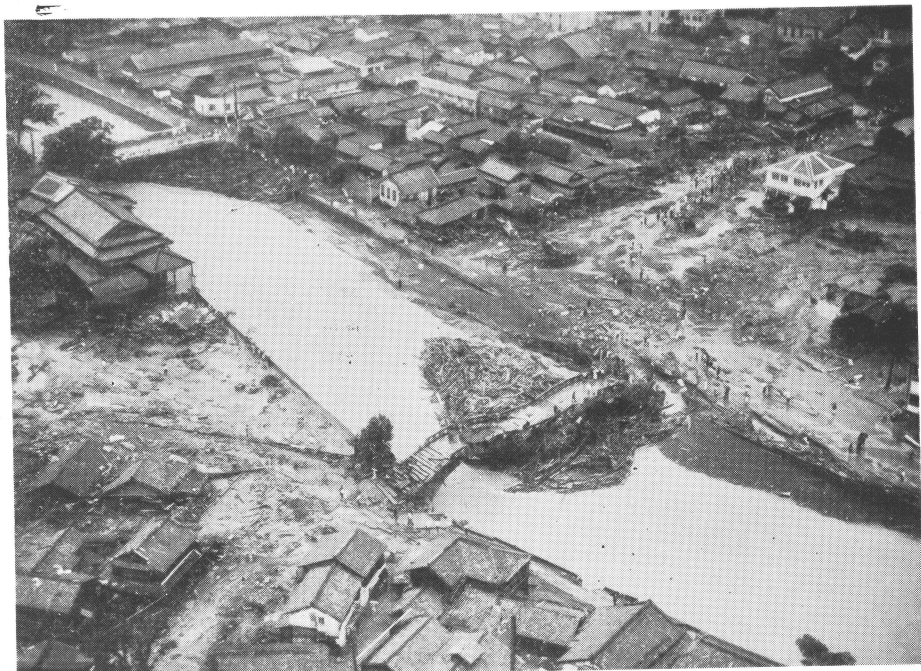
諫早市はそのむかし「流れ町」といわれるほど、大きい水害を経験した。いつ来てみても橋のかかかっていないのを見た幕府の巡察使が流れない橋を作ることを命じ、石で橋を作ったものが眼鏡橋（写真の手前のもの）である。今回これは流失しなかったが、これがかえって仇をなし、流木が橋にかかって流れをせきとめたため両側にはんらんし多数の死者や流失家屋を出した。

（写真中川上は右下）

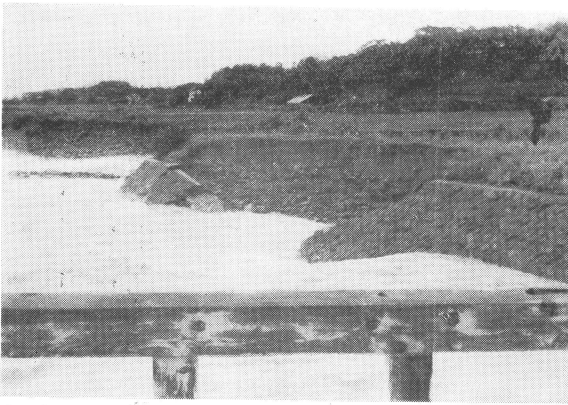
写真 1 大村市の北方を流れる郡川堤防破壊状況

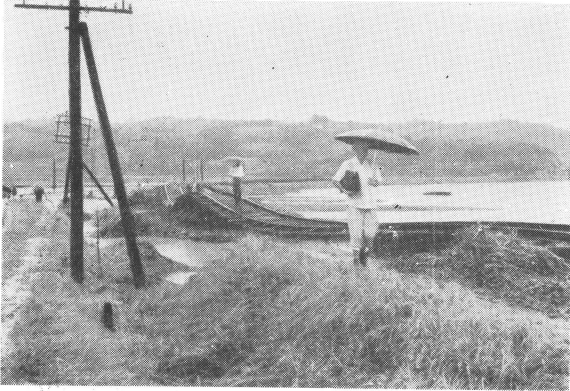
写真 2 国鉄大村線岩松駅付近、道床が流されてしまった

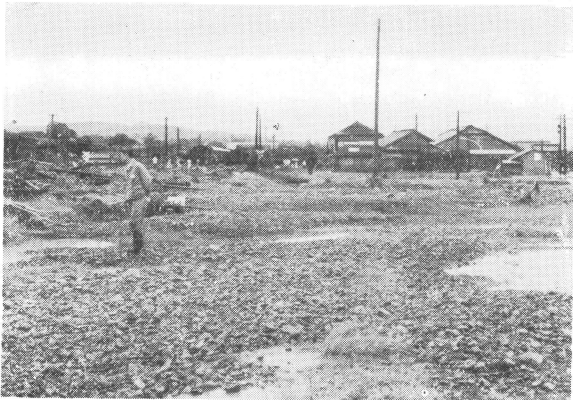
写真 3 大村市大村駅付近
