写真1 流氷群に包囲されて救助を求めらるる漁船

写真2 観測飛行中の流氷観測機

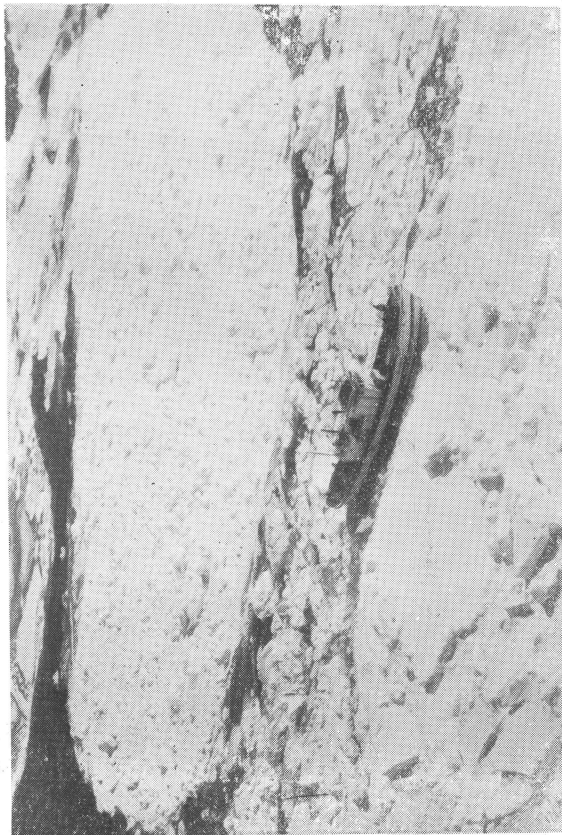
(写真1) 1957年3月17日稚内を出港、沿岸水路 (shore lead) を利用して網走にむけ回航中の第2照丸 (12トン3名乗組) は、雄武港 NE1 マイル沖で急速に移動する氷丘氷盤 (Hummocked ice-floe) 群を避航できず、水域内に封鎖されて航行不能に陥った。写真は現場をヘリコプターから撮影したもので、船上の人影から氷盤の大きさを推定されたい。氷盤は厚さ 50cm 以上の板氷 (ice-cake) が雑然と累積してできたもので、その海面上の高さは 3m 内外。当時船は流氷に圧流されてモイネッ岬 (左上の三角形の黒い部分) から 1000m の地点にあり、水域はややゆるみに見せはじめたところである。

(日 時) 1957年3月24日10時20分

(場 所) 北海道雄武港外1000mの地点

(高 度) 500フィート

(撮影機) 第一管区海上保安本部所属ヘリコプター (153号機)

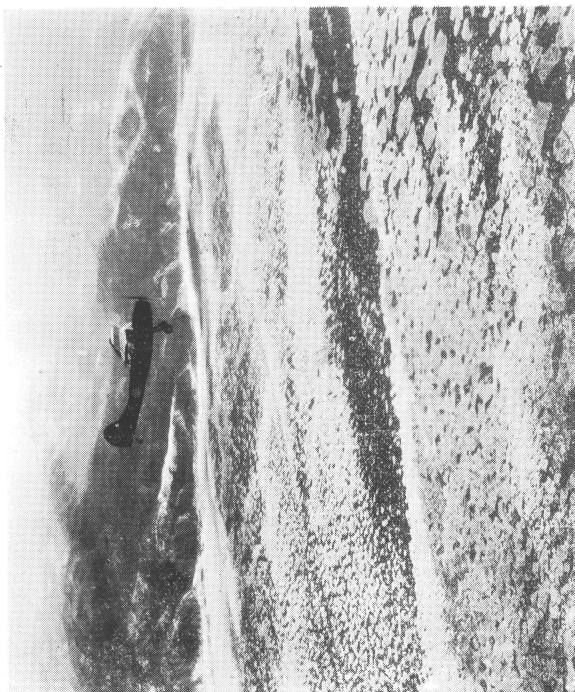
(写真2) 戦後待望久しかった流氷飛行機観測は、防衛庁の協力をえて1957年1月から札幌管区・函館海洋両気象台の手でようやく再開されるにいたった。写真は知床半島北岸上空を飛行中の観測機 (セスナL-19) を僚機から撮影したもので、後部座席では観測員が機体に取り付けたカメラで傾斜写真測量中である。下方海面には平坦氷盤 (level ice-floe) が密集しているが、ごく初期のもので厚さは 50cm 前後、個々の氷盤の直径は海岸の人家からおおして 40~50m と思われる。

(日 時) 1957年2月3日11時00分

(場 所) 北海道知床半島遠音別 (オンネベツ) 沖合 5 マイル

(高 度) 4000フィート

(撮影機) 陸上自衛隊第5航空所属連絡機 (02号機)
