1999年9月24日の豊橋市の竜巻（多重渦）*

石川 裕 彦**

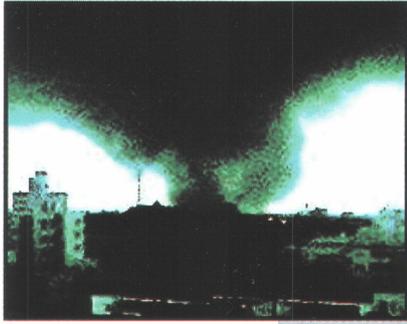
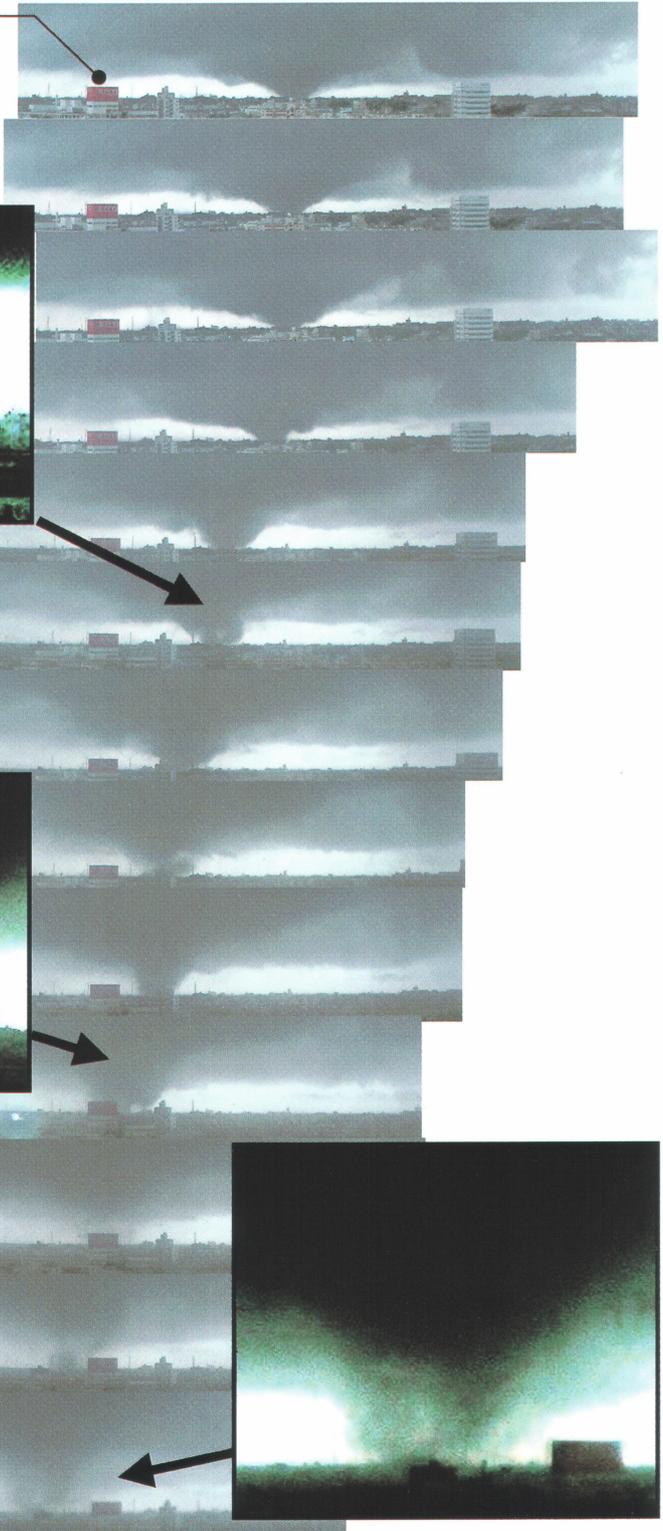
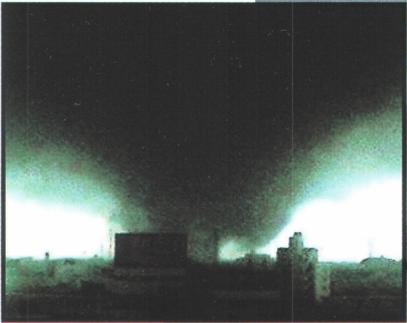
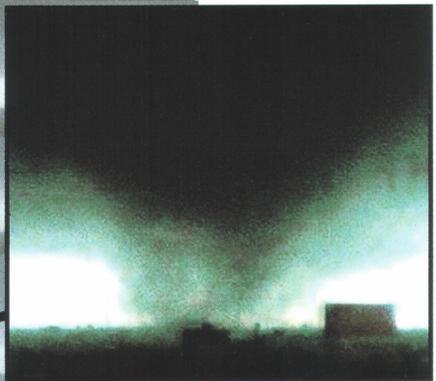
写真1 中消防署から撮影された竜巻の連続写真とその拡大写真。

台風9918号が山陰沖を通過中の1999年9月24日11時10分頃、台風の進行方向右前方象限にあたる豊橋市南部で竜巻が発生し、住宅地、市街地を10 km以上にわたって北上した。写真1は、豊橋市中消防署の職員が撮影した竜巻の連続写真である。拡大写真に示した様に、1つの竜巻の中に2つの渦がある多重渦の構造が見られる。写真中の建築物を頼りに、被害分布図と竜巻の撮影方向を示したのが第1図である。多重渦が観察されているあたりは、被害幅も広く被害も大きい。写真2は、豊橋市役所の職員が撮影した豊橋市立中部中学校付近を通過中の竜巻の写真である。体育館の向こう側（渦1）とその向かって左側（渦2）に渦が見える。体育館と比較すると視認できる渦1の直径は30 m程度と思われる。中部中学校では、3階建校舎南面窓ガラスの70%以上が割れ、ガラス片で300名以上の生徒が軽傷を負った。

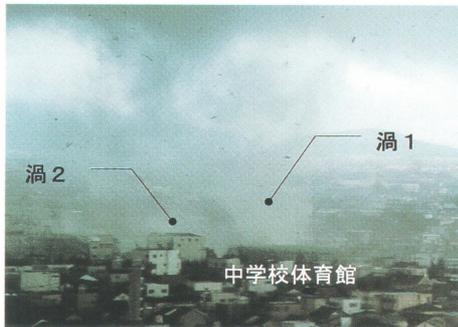
写真2 中部中学校を通過中の竜巻（市役所から）。

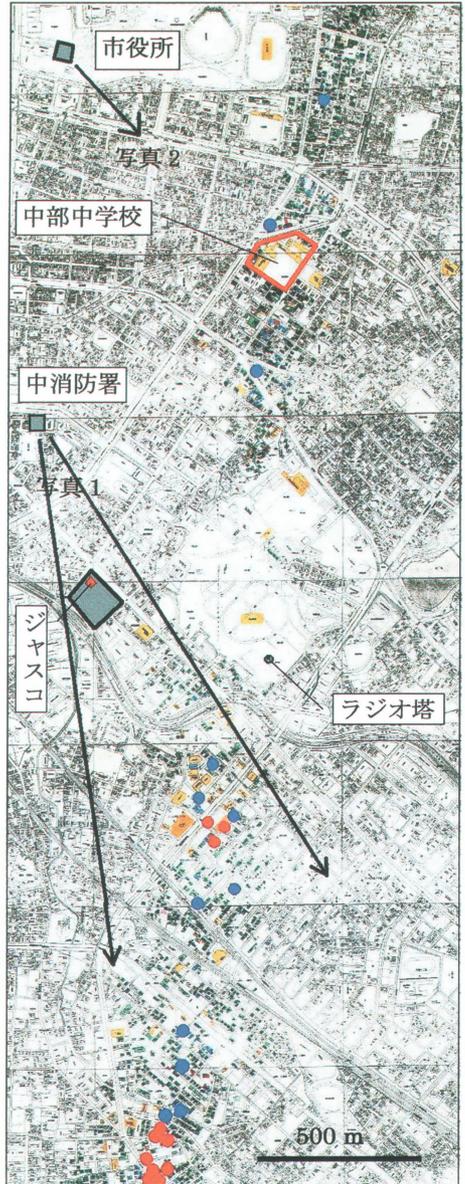
第1図 竜巻の撮影方向を豊橋市の調査による被害分布図（部分）に重ねて表示したもの。赤は住家全壊、青は住家半壊、緑は住家一部損壊、黄は非住家の損壊、赤丸と青丸は中部電力調査による電柱折損と送電線断。
