中国の淮河 (ホワイホー) 流域で12年ぶりに発生した 洪水被害の見聞録*

1. はじめに

2. 淮河流域の特徴

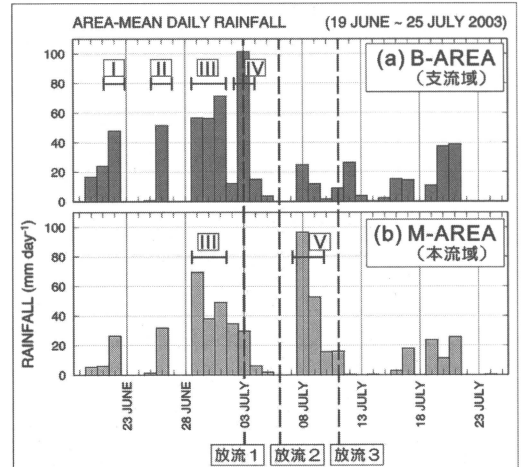
第3図 領域平均した日降水量の時系列。(a) 淮河支流流域。(b) 淮河本流域。I~Vは豪雨イベントを表す。破線で示した「放流1~3」は、淮南より上流の淮河本流で行われた洪水対策の記録を表す。

次に、洪水が起きる前後の日降水量の時系列を第3図に示す。この図では領域平均した雨量を用いており、

日雨量が40 mmを越える豪雨イベントは合計で5回あり、支流では7月3日までに断続的に4回（I~IV）、本流域では7月9日までに2回（IIIとV）にわたって発生している。なお、日雨量の分布を見る限りでは、豪雨イベントIIIは支流と本流域の両方を含む広い領域で起きていたようである。

先に述べた豪雨イベント（第3図）に照らし合わせると、7月3日までに起きた支流域での豪雨（Ⅰ～Ⅲ）により、支流からの流量が増加し、さらに本流域での豪雨（Ⅲ）が追い討ちとなって淮河本流で危険水位を越えたため、3日に「放流1」が行われたものの、同日に起きた支流域での豪雨（Ⅳ）で支流からの流量がさらに増加し、遊水地の容量を越えてしまったため、6日の「放流2」に至ったと考えられる。「放流3」は、8日に起きた本流域での最後の豪雨（Ⅴ）による増水に対応したものと思われる。

「放流2」および「放流3」では豪雨の発生から放流開始までに数日の遅延があることが興味深い。これは淮河流域が平らな低地にあるため、支流・本流ともに流れが極めて緩やかで、降った雨が支流を経由して本流へ流れ出し、本流の水位が危険な状態にまで上昇するのに時間がかかるためだと思われる。日本では、豪雨発生から1日以上も経過すれば水位が減少に転じる場合が多く、淮河のように豪雨の数日後まで上昇し続けるような例は無いと思われる。これらは大陸平原上の大河川で起きる洪水の特徴といえる。

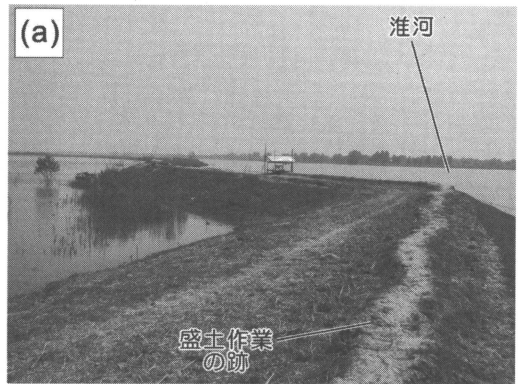
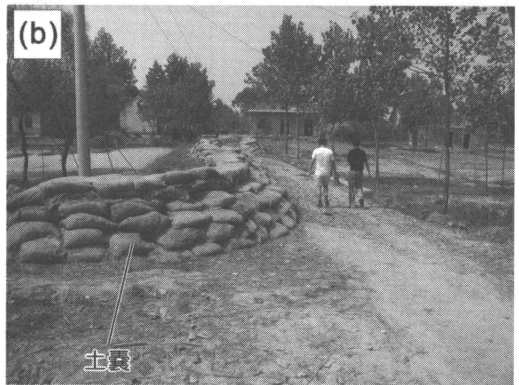
第4図 (a) 堤防爆破が行われた地点から数 km 上流側の堤防(第1図bのA地点). 左側が遊水地で右側が淮河の河川敷である. (b) その近くにある農村集落の様子.

第4図aは堤防の爆破が行われた地点から数 km 上流にある農村で撮影した堤防である（第1図bのA地点）。堤防の右側が淮河の河川敷で、左側が冠水した田畑である。現地気象局の話によると、田畑の水がなかなか引かないのは、淮河の水位が再び上昇するの

を防ぐために、淮河本流への再放流が禁止されているからだろう。農作物の収穫は絶望的と思われる。

堤防の上には、（この図ではよく見えないが）盛土作業が行われた形跡が見られる。現地気象局員の話によると、水位上昇の報告を受けて堤防の嵩上げ工事が始まったものの、結局は堤防の爆破に至ったため、作業はすぐに中断されたそうである。第4図bはこの堤防より数百メートル上流側にある集落の様子で、土囊が1m以上も積み上げられているが、結局は土囊の高さを越える水に浸かったそうである。

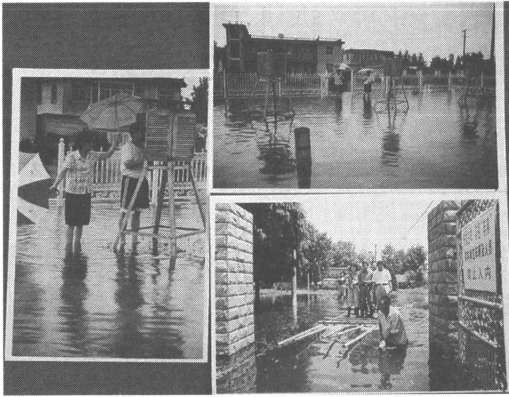
第5図 洪水発生時に気象局職員が撮影した穎上（Yingshang）気象局の様子。

穎上の街中にある気象局は、洪水により浸水したため、地上気象観測は冠水したままの状態が続けられ、その他の業務は、穎上県政府（日本の町役場に相当する）の一室を間借りして行われていた。第5図は浸水直後の気象局の観測風景を撮影した写真である。気象局の話によると、穎上県では7月上旬の洪水のあと、7月19日には竜巻を伴った雷雨に見舞われ、家屋損壊・高圧送電線の損壊などの被害が出たそうで、今年は災害の当たり年になってしまった模様である。

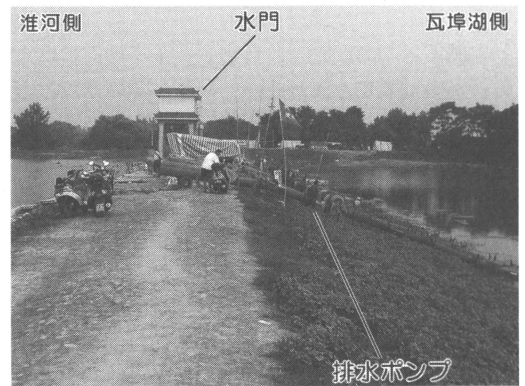
第7図 C地点（第1図bを参照）にある、淮河（左側）と瓦埠湖（右側）とを隔てる水門。淮河の方が水位が高い。堤防上に設置された排水ポンプ（写真中央）は、瓦埠湖の水を淮河へ（つまり右から左へ）送り出すためのものである。

第7図は、第1図bのC地点にある、淮河と瓦埠湖とを隔てる水門と堤防である。通常だと水位は瓦埠湖側の方が高く、図に見える水門は、本来なら湖から淮河への流量を調整するために使われる。しかし豪雨発

生後には、水位の上昇した淮河から湖への放流という、本来とは逆方向の流量調整のために使われた。この図からはわかりづらいが、3週間経ったこの時点でも水位は淮河の方が高いままで、淮河の水位減少が非常に緩やかであることを示している。

堤防上に見える排水ポンプは、湖に貯められた水を淮河へ汲み上げることで湖の水位を下げ、湖岸地域の洪水を終息させるために設置されたものである。しかし訪問時には稼動していなかった。排水ポンプの稼動により淮河本流の水位が上昇すると、淮河のさらに下流で新たな氾濫が起きる危険性がまだ残っていたためである。

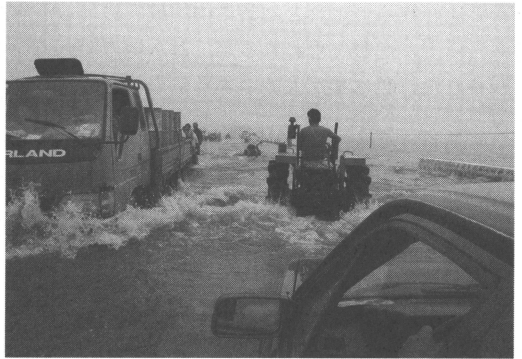
瓦埠湖の西岸では、幹線道路が冠水したままになっている区間が、E地点（第1図b参照）付近に2つあった（第9図）。そのうちの1区間では水深は最大で50cm位あり、我々が乗った気象局所有のフォルクスワーゲンのセダンでは、自力での通過は危険であった。地元の農民達はそこに目をつけたようで、農耕用トラクターを使って自動車を牽引する即席ビジネスを行っていた。田畑を失った農民の転んでもただでは起きない商売魂を見たような気がしたが、聞けば片道10元¹¹と、それほど高くないので利用することにした。ご覧のようにトラクター牽引のノンビリとした速度で冠水区間を越えた。ちなみに、もう1つの冠水区間では水がそれほど深くなかったので、自力で（しかも高速で）通過しようとしたところ、ボンネットから車内に浸水し、足元が水浸しとなる羽目になった。

第9図 冠水したままの道路を、農耕用トラクターの牽引で越える（第1図bのE地点）。
