## 2002年10月7日横須賀で発生した竜巻

—10月6日から7日にかけて各地で発生した突風災害に関連して—

Tornado Disaster in Yokosuka on October 7, 2002  
—Strong Wind Disasters from October 6 through 7, 2002—

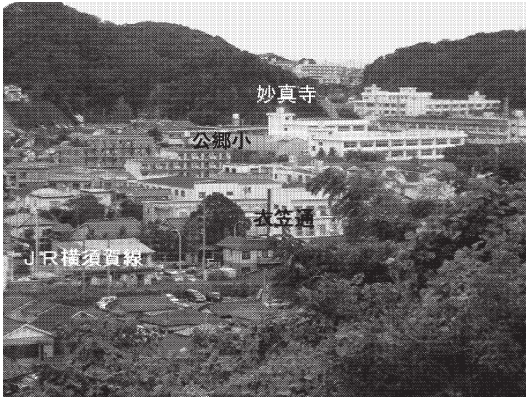
第8図 森崎から北北東を望んだ被害地域。

被害マップからわかる特徴は次の3点である。1) 被害域は直線ではなく蛇行をしている。2) 被害域は連続していない。3) 被害幅は一様でなく30 m~150 m と変化が大きい。1) の蛇行に関しては、被害域全体を通じて谷沿いの低地帯に被害が集中しており、さらに最も被害が集中した公郷小学校付近で大きく曲がっている。第8図は森崎 (第6図太い矢印) から北北東

を望んだ被害地域の写真である。三浦半島は複雑な地形を有しており、20 m ~ 30 m の凹凸が存在する。突風災害が発生した横須賀市公郷町付近は、三浦半島の中腹に位置し、浦賀水道に向かって南東方向に流れる平作川の流域に添った小規模な平地で、その北東部と南西部は平地を挟む形の小規模な山並みになっている。この起伏に富んだ一帯は、平地はもとより山腹も山頂も住宅が密集していることがわかる。竜巻は谷沿いの低地帯を進んだ結果蛇行したと考えられる。竜巻被害の蛇行はしばしば報告されており、地形の影響によるものと考えられる。しかしながら、今回の事例で漏斗雲が蛇行したのか、あるいは結果としての被害分布の特徴なのか断定は難しい。2) 被害域の非連続性は、漏斗雲の挙動等詳細なデータがないので議論はできないが、凹凸の多い地形の影響で地上付近の竜巻渦 (漏斗雲) がタッチダウンを繰り返した (いわゆる竜巻のジャンプ) 結果が原因のひとつと考えられる。3) 公郷小学校付近は今回の突風で最も被害が大きかった場所であり、この付近で被害幅が広がっていた。この原因としては、a) 竜巻がそのライフサイクル中で最も発達した。b) ひとつの竜巻 (渦) が衰弱して別の竜巻が発生した。c) ひとつの竜巻内に

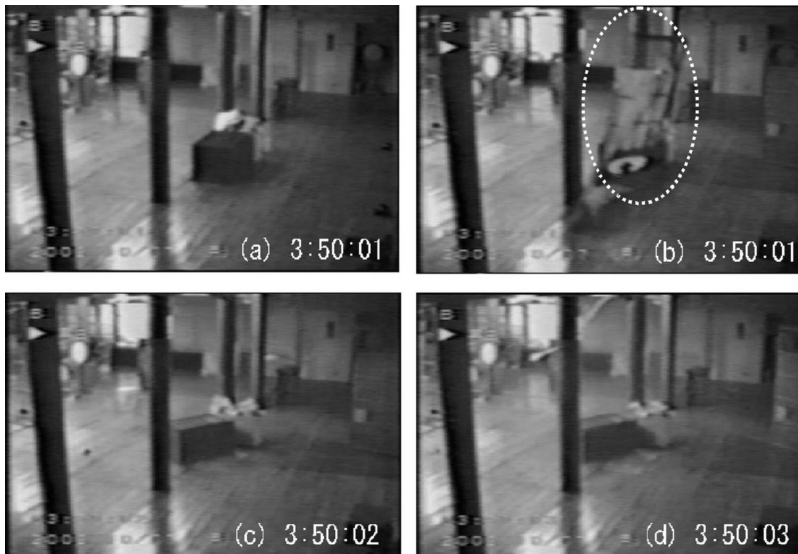
第9図 妙真寺の防犯ビデオで捉えられた突風の瞬間。約1秒間隔の連続画像(a~d)。点線円は吹き飛ばされたはめ戸を示す。

7日の午前3時50分ごろに突風が本堂内に吹き込んだときの貴重な映像が録画されていた。第9図は本堂内のカメラが記録した映像である。本堂正面のはめ戸が突風で吹き飛ばされ、それが賽銭箱(重量70 kg)に当たって賽銭箱を突き動かした。時間にして1~2秒のできごとであったことがわかる。吹き込んだ風は左右の戸板を吹き飛ばし、左側の戸板は山の上にある墓地で発見された。本堂内正面にある本尊や祭壇を飾る装飾物にいったい破損がなかったのが不思議なほどである。屋外を撮影したビデオからも突風の継続時間は数秒であったことが確認された。

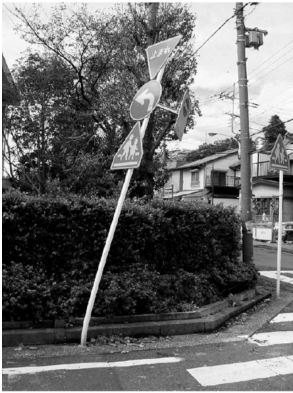
第10図 公郷小学校の被害域東端で確認された被害を受けた道路標識(左)とその模式図(右)。

大きな被害があった公郷小学校の敷地の東側に、南北に走っている道路があり、その角にある道路標識が根元で曲がっていた（第10図）。これにもとづいてこの地点に吹いた風の風速の推定を行った。平成14年7月10日に群馬県境町で発生した竜巻で防火水槽標識が折れ曲がっており、建築研究所がそこから局所的な風速の推定を行っており、その手法を参考にした（喜々津ほか、2002）。この道路標識には逆正三角形、円、五角形の3枚の標識板がついており、支柱は外径6 cmで地面から15 cm 上方の位置で曲がっていた。変

形の方法はほぼ南から北に向かっていた。このとき支柱の降伏曲げモーメント  $M_Y$ 、全塑性曲げモーメント  $M_P$  はそれぞれ次の値となる。

$$M_Y = 1.42 \text{ kNm}$$

$$M_P = 1.86 \text{ kNm}$$

一方、3枚の標識板の抗力係数は風洞実験で求めた。模型の寸法は原寸の1/4とした。実験の結果得られた抗力係数（逆三角形板=1.46、円板=1.32、五角形板=1.32）から算出される風力が各標識板の図心に作用するとして、支柱が曲がった位置のモーメントと降伏曲げモーメントあるいは全塑性曲げモーメントが等しい、とする関係から、次の風速範囲の風が吹いたことが推定される。

$$U = 33.8 \sim 38.1 \text{ ms}^{-1}$$

すなわち、最も被害の大きかった場所の被害域東端では少なくとも F1スケールの風が吹いていたことになる。

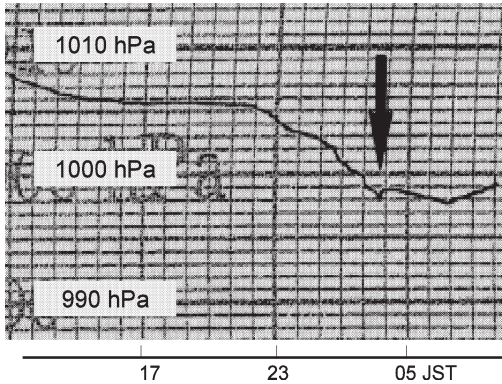
第12図 防衛大(横須賀市走水)における気圧変化。

hPaの気圧降下が認められた(第12図矢印)。ただし、本局ではメソサイクロン通過に伴う気圧降下はみられなかった。これはサンプリング間隔(1時間)の問題と考えられる。
