奨励賞を受賞して

實 本 正 樹*

1.1 2009年8月1日に京都府宇治市で発生した突風 (ダウンバースト)

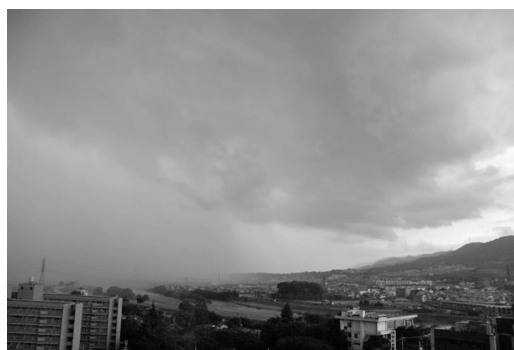
当日、京都府宇治市内の自宅マンション (15階建ての12階) から眺めた北西方向の空や雲の異変に気がきました。それは周囲の薄雲と比べて明らかに黒い積乱雲が東進したもので、降水域先端が明瞭で、この積乱雲内には発雷も見られました (第1図)。数分後、観察地点である自宅マンションも積乱雲に伴う落雷や降

第1図 東進する降水域。自宅マンションから北方の空を撮影 (2009年8月1日11時03分19秒 京都府宇治市宇治)。

電、突風、強雨などシビアな大気現象が発現する領域に入りました。これら大気現象のうち、突風は、観察地点の北側を通過した降水域から吹き出した北寄りの風であり、数分間継続したことが特徴でした。隣接するマンションを背景に撮影した降雨の軌跡の角度から、風速は 20 ms^{-1} ほどあったと推定しています。

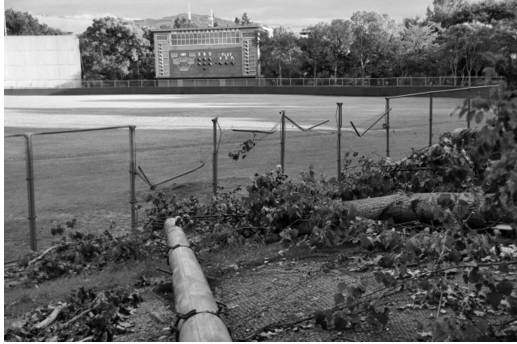
第2図 黄檗公園野球場の破損したフェンス (2009年8月5日18時57分 京都府宇治市五ヶ庄).

この突風により京都府宇治市の木幡や黄檗地区にある野球場の電柱やゴルフ場ネットの支柱が折れるなどの被害が発生したことや、突風はダウンバーストであったことが新聞などで報じられ、私は被害状況の様子を撮影に向かいました (第2図)。

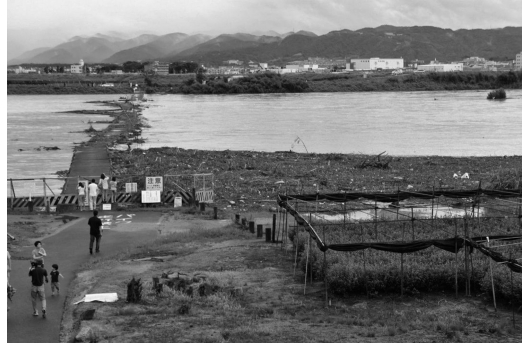
第4図 流失した上津屋橋(流れ橋) (2011年9月4日16時39分 京都府八幡市上津屋).

2011年には、3個の台風が上陸し、近畿地方では大雨が降りました。上流に設けられたダムの調節放流により大災害を免れましたが、増水により淀川水系の木津川流域に設けられている国土交通省観測所では水位変化が見られました。第4図は、2011年台風第12号がもたらした大雨による増水で流失した木津川に架かる上津屋橋(流れ橋)を撮影したものです。

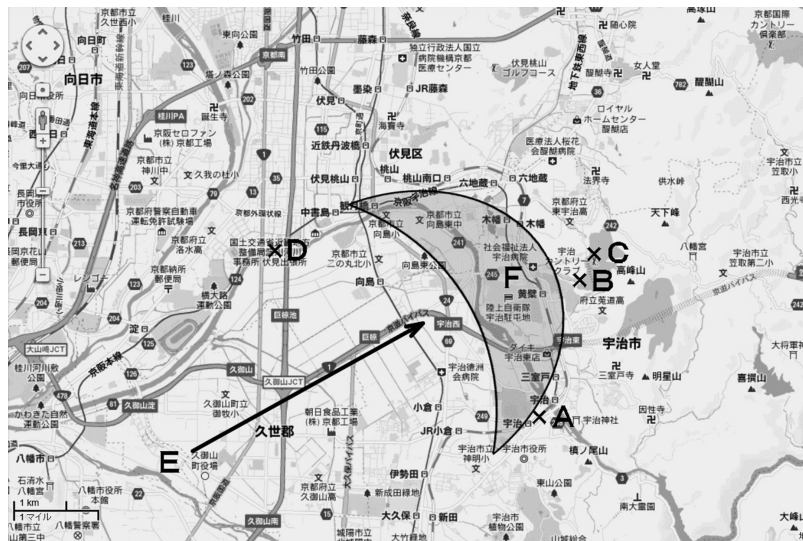
第3図 突風域の推定位置(11時05分頃)。地点A~Dは、自宅マンション(A)、黄檗公園野球場(B)、宇治カントリークラブ(C)、宇治川オープンラボラトリー(D)の位置、矢印Eは、突風域の進行方向、領域Fは、風速 10 ms^{-1} 超と推定した三日月形の突風域で11時05分頃の推定位置を示しています。

宇治川オープンラボラトリーは、当日突風を観察した自宅マンションに対して突風領域中心帯をはさんだほぼ対称の位置にあります。自宅マンションは、突風領域南方に位置しており、ここでは北寄りの風を観察しました。これに対して宇治川オープンラボラトリーは、突風領域北方に位置しており、ここでは南寄りの風が記録されていました。これらのことから突風域から

発散流が吹いたことが明らかになりました。また突風発現の原因となった冷氣外流出の存在を示す気温低下や気圧上昇も確認できました。第3図に気象庁ホームページから得られたデータをもとに作成した突風域と被害域の推定位置を示します(實本 2011, 2012a)。

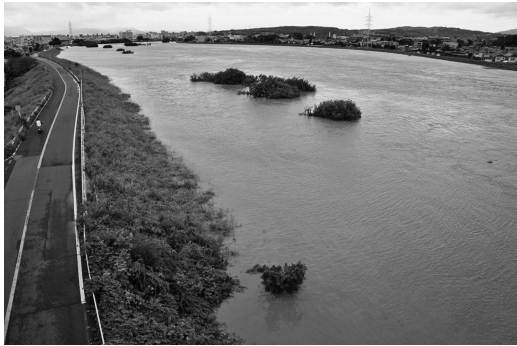
第5図 京滋バイパス側道上から下流方面（2013年9月16日10時48分 京都府宇治市槇島町）。

第5図は増水時の宇治川を撮影したものです。第6図の平常時の水位と比べて、増水により堤防上の歩道まで浸水しています（實本 2014a, b）。
