2. 台風により発生する被害の変遷

林 泰 一*

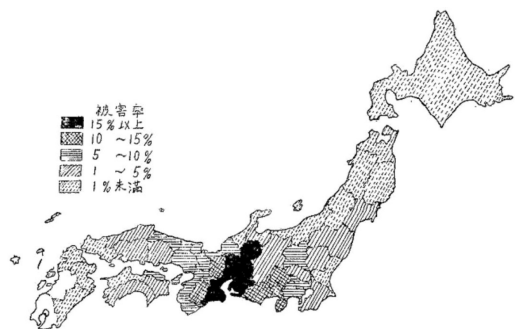
第7図 伊勢湾台風による水稻の被害率の都道府県別分布(気象庁 1961)。

伊勢湾台風によって作物にも大きな被害が発生し、水稻の被害は九州の一部を除く全国の都道府県に及んだ(第7図)。第8図には水稻の被害率と最大風速の関係を示す。愛知県では40%を超え、三重県と岐阜県では20%程度であった。水稻の被害率は、対象とする地域で水稻被害が発生した作付面積の総水稻作付面積

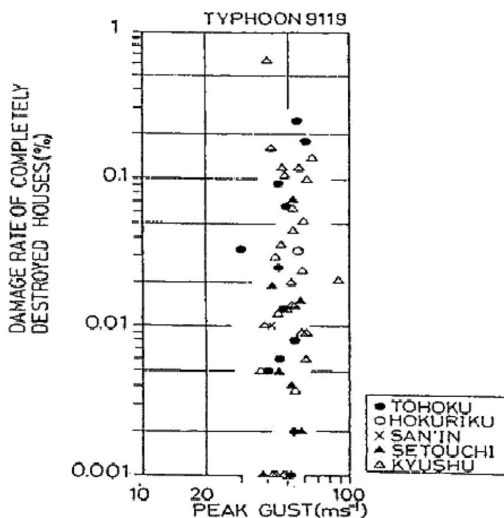
第12図 台風9119号による最大瞬間風速(ms⁻¹;横軸)と家屋の全壊率(%;縦軸)との関係。●は東北地方、○は北陸地方、×は山陰地方、▲は瀬戸内地方、△は九州地方のデータに基づく。

台風9119号について最大瞬間風速と市郡別の住家の

全壊率の関係を示したものが第12図である。第6図に示された伊勢湾台風や1960～1970年代の4つの台風と比べると、全壊率が1桁程度小さくなっている。これは、以前に比べて、建築技術の進歩により、耐風設計が行き届くようになり、住家の構造が強風に対して強くなった結果であると考えられる。最大瞬間風速と全壊率の間の相関係数は0.22で、両者の間にはあまりはっきりした相関関係は見られず、伊勢湾台風の時のように風速増加に対して全壊率が急激に増加する様子は見られない。むしろ風速が40 ms⁻¹を超えると家屋の全壊が発生し始めることから、この風速が被害発生 の閾値と考えるのが妥当である。
