バングラデシュで2013年3月22日に発生した

竜巻の被害と発生環境場

バングラデシュ東部で2013年3月22日に発生した EF-2レベルの竜巻は死者36名の被害をもたらした。迅速に行われた被害調査の結果を示し、環境場の調査から発生原因を考察する。

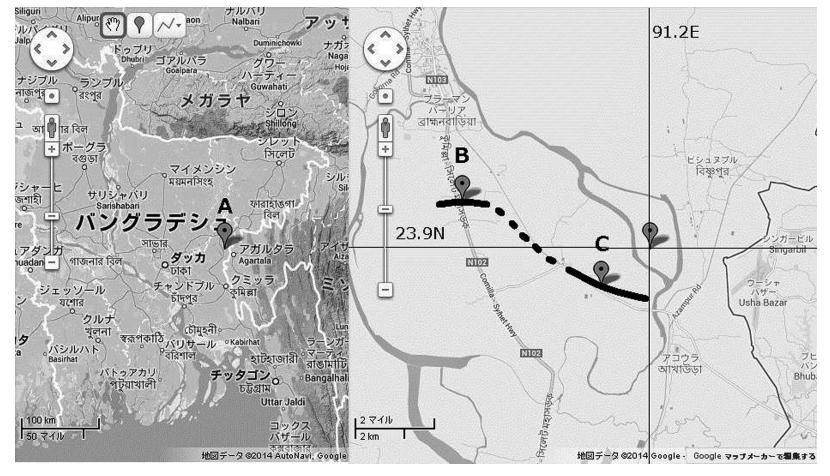
第1図 バングラデシュにおける竜巻発生場所(左図の A)と被害跡(右図の 太線).右図のBは被害を受けた刑務所(第2図a)の位置,Cは第2 図 cの写真撮影位置をそれぞれ示す.被害跡の点線部分は顕著な被害が 確認できなかったことを表す.Googleマップを使用した.

竜巻が発生した場所はバングラデシュ東部の Brahmanbaria 県にあり、インド国境に近い地域である (第1図). Ministry of Disaster Management and Relief 管轄下の Disaster Management Information Centre が発行した現況レポートによると、被害は死 者36名、負傷者388名、全壊家屋2635棟、半壊家屋752 棟に及んだ。

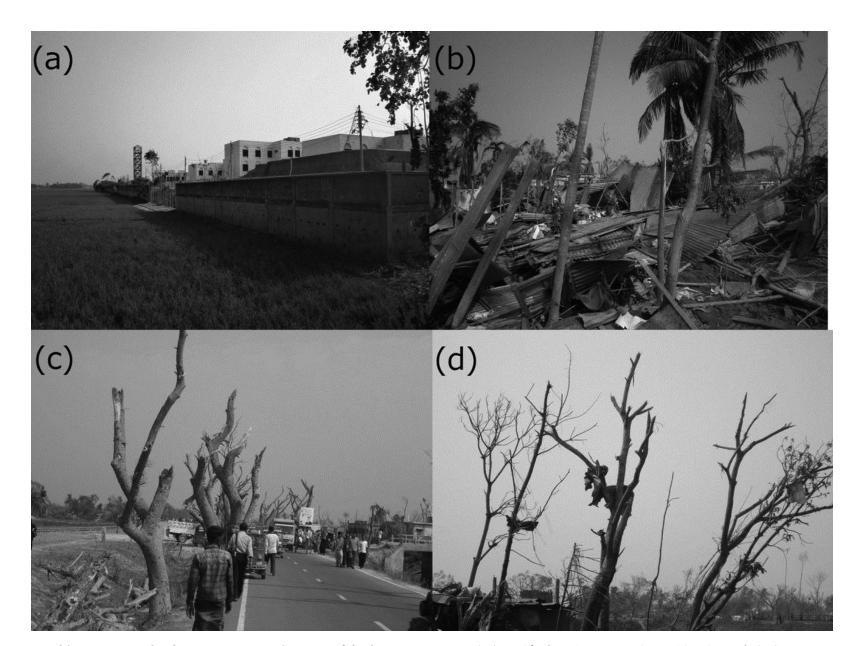
第2図 竜巻によって生じた被害を示す.(a) 刑務所の2重の外壁の倒壊,
(b) 全壊家屋が多い村の様子,(c) Brahmanbaria-Akaura 道路の街路樹の被害,(d) 木々に巻きついた飛散物.

あった。第2図に主な被害 状況を示す. 公共建物への 顕著な被害として刑務所の 2重の外壁の破壊があった (第2図a),鉄筋の入った 高さ×厚さが5 m×75 cm の壁が,内側の壁が幅25m, 外側の壁が幅8mにわたっ て竜巻によって壊された。 被害地域は田園地帯であ り,15の村が被害を受け た。全壊した住家は主にト タンの波板や植物を編んで つくった壁、レンガを積み 上げてコンクリートで固め た壁(一部は鉄筋が入って いる) 等で構成されていた (第2図b).また樹木が多 数ねじ切られ,またあるも のは根ごと引き抜かれてい た(第2図c). 飛散物の 樹木や建築物への突き刺さ りは確認されなかった。

目撃情報として, コンク リートの屋根が300m飛ば された,池の水が1mほ ど吸い上げられた, 家畜が 5~100 m 飛ばされたなど があった。また竜巻発生時 には多くのトタン板や木々 が空を舞い、あるものは樹 木に絡まっている様子が被 害跡にしばしばみられた (第2図d). 過去の被害調 查(桂 1996; Schmidlin and Ono 1996) はこれら が多くの人命を奪う凶器と なったことを指摘してい る.しかし被害後に新たに

積った。被害地域は、EFscale の被害指標 (DI) の カテゴリー1 (SBO) に相 当する農家の納屋のように 弱い建造物が多くを占め. 全壊家屋が多数みられたこ とから 被害の 程度 (DOD) はレベル8であり、3秒平 均の風速で90~130 mph (40~60 m/s) 以上であっ たと推定される。樹木の被 害 (DIのカテゴリー27及 び28) において、ねじ切ら れたり,引き抜かれたりし ている木があることから, DOD はレベル3 或いは4 である. こちらについても 3 秒平均で90~130 mph 程 度の風速であったと推定さ れる. これらのことから竜 巻の強さを EF-2と判断し た.

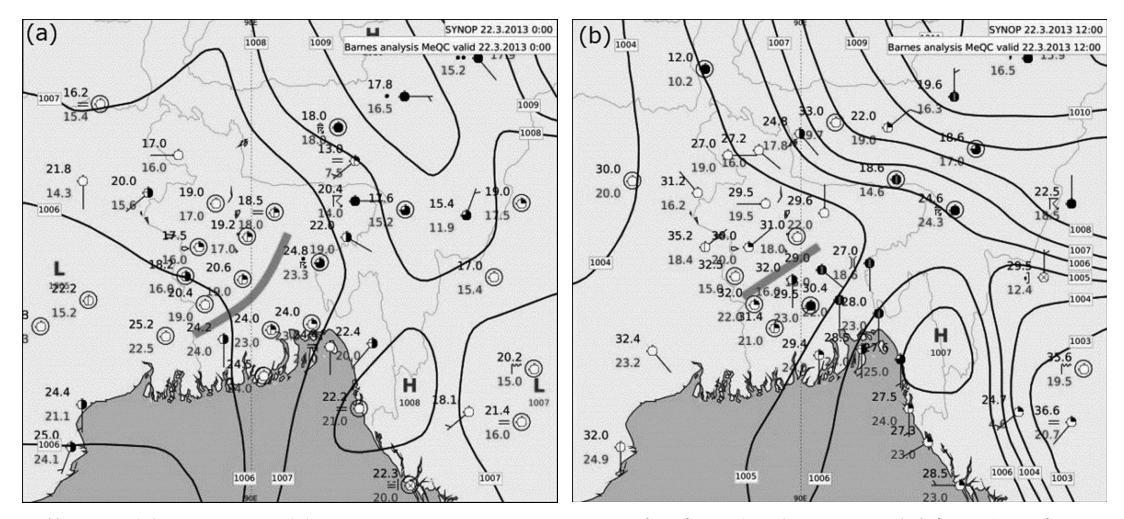
第5図(a) 00 UTC と(b) 12 UTC の SYNOP. コンターは海面気圧(hPa) である.地点毎に雲量,気温(°C),露点温度(°C),風向風速(長い羽根は10ノット.1ノット=0.51 m/s),天気を表す.太線はドライラインの推定位置を示す.

第5図にSYNOPによる00 UTCと12 UTCにおけ る地上気象場の分布を示す.露点温度をみると,バン グラデシュの南東部はベンガル湾から南風が流入して 相対的に高く湿っている一方で,西の内陸部は低く乾 燥している.気温は朝方(00 UTC)湿った南東部に 対して乾いた西部において相対的に低い一方で,日中 (12 UTC)においては逆に乾いた西部が高い.推定 される湿潤空気と乾燥空気の境界(ドライライン)を 太線で示す.ドライラインを境として最大5℃程度

露点温度に差がみられる。第3図と比較すると,積乱 雲の発生位置はドライラインにほぼ沿っていた。

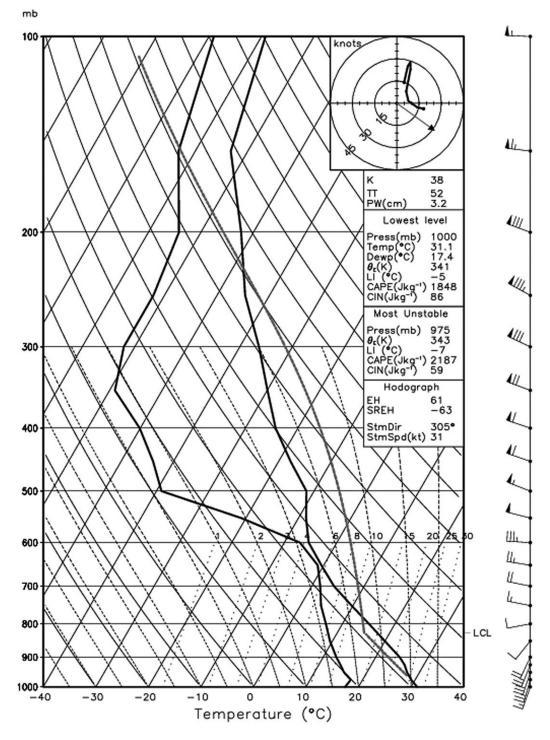
第6図 2013年3月22日12 UTCのNCEP_FNL データの(91E, 24N)における熱力学
図とホドグラフ.図中1 mb=1 hPa, knots, kt はノットを表わす.

第6図に NCEP_FNL データを用いた発生位置付 近 (91E, 24N) における熱力学図 (Skew-T diagram) とホドグラフ,主要な熱力学/力学パラメータ の値を示す.風は1km以下で南西風,それより上は 北西風へと変化しており,下層に鉛直シアーがある. 地上付近は気温が高く相対的に湿潤だが,上層は気温 が低く600 hPaより上が非常に乾燥した潜在不安定な 大気であり CAPE も大きい.このような環境場の特 徴はバングラデシュのプレモンスーン季に特有の気候 学的特徴である (Yamane and Hayashi 2006).一方 ストームに相対的なヘリシティ (SReH) は小さく スーパーセルの発達に好ましい環境場とは言えない.

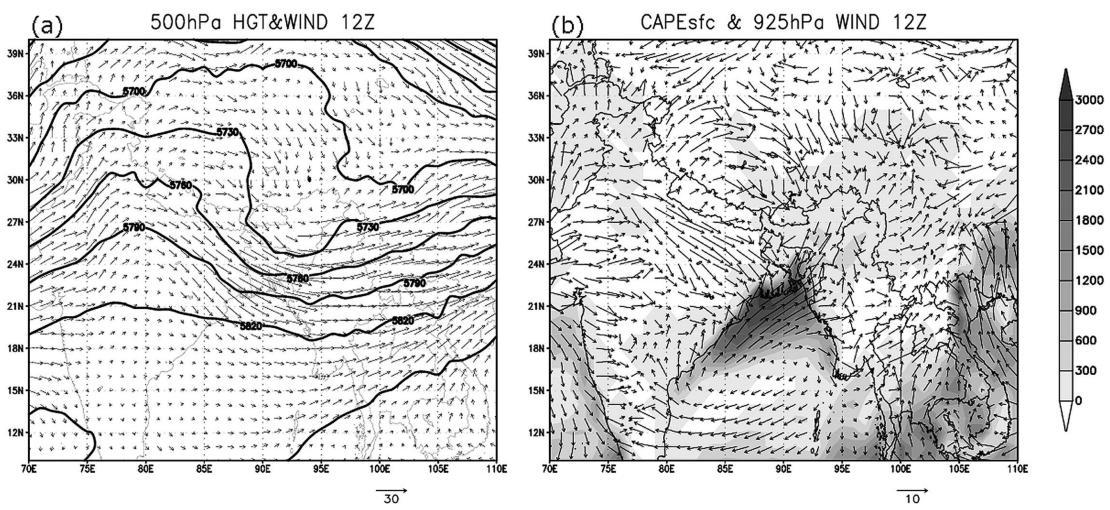
第7図 NCEP_FNL による2013年3月22日12 UTC における (a) 500 hPa のジオポテンシャル高度 (m)と風 (m/s) 及び (b) 地表付近の空気塊を持ち上げた CAPE (J/kg) と925 hPa の風 (m/s).

第7図aに12UTCのNCEP_FNLによる500hPa のジオポテンシャル高度と風を示す.バングラデシュ 上空には顕著なトラフが発達しており,強化しながら 東に移動していた.このトラフは300hPaにおいても 顕著であり(図略),対流圏中層から上層にかけて存 在していた.このような環境場はRamaswamy (1956)においてシビアストーム発生時にみられる特 徴的な型の一つとされている.またYamane *et al.* (2013b)も、シビアストーム発生時の平均場は非発 生時に比べて550hPaのトラフが深まることを示して いる.

第7図bは12UTCにおける地表空気を持ち上げた 場合のCAPEと925hPaの風を示す.ベンガル湾の 西岸に沿って非常にCAPEが大きい状況にある一方 で、インド北部からバングラデシュ西部にかけてヒマ ラヤの南に沿って北西風が卓越しており、バングラデ シュにはその境界が位置する.CAPEがベンガル湾 の西岸に沿って大きい特徴はプレモンスーン季の気候 学的特徴である(Yamane and Hayashi 2006; Bhowmik *et al.* 2008).
